**GOBIERNO DE CHILE**  
**OFICINA NACIONAL DE EMERGENCIA**

**INVESTIGACION EN TERRENO:**  
**“ALUVION DEL 23 DE JUNIO DE 2001 Y**  
**MONITOREO SISMICO DEL VOLCAN TACORA**  
**I REGION DE TARAPACA”**

**JUAN CAYUPI YAÑEZ**  
**DEPTO. PROTECCIÓN CIVIL**

**AGOSTO DE 2001**

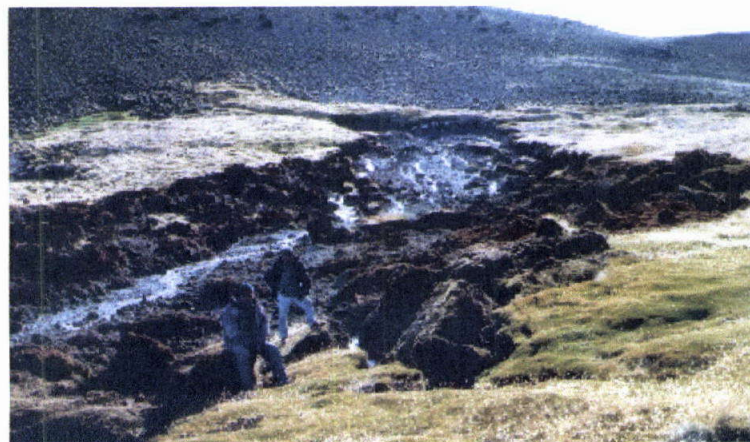
*Fig 6: Integrantes de la expedición en uno de los afluentes de aguas subterráneas, lugar donde se generó el aluvión.*

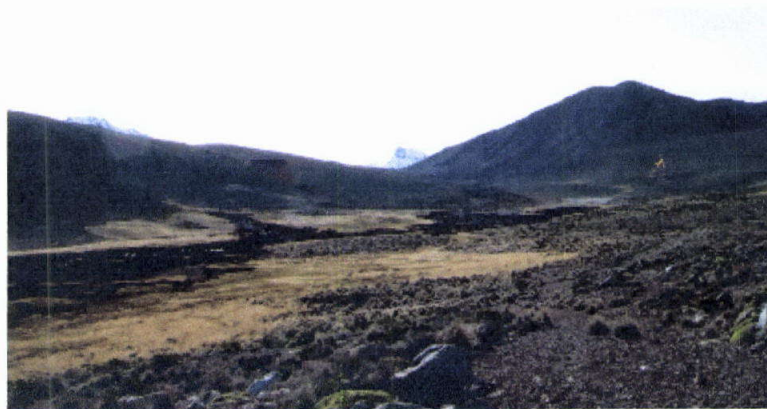
El terremoto ocurrido a las 16:33 hrs. del 23 de junio, que afectó a la zona norte del país, produjo el proceso de licuefacción (comportamiento de masa sólida como fluido) en un sector de vertientes en los altos del valle de Chislluma (fig. 8). Este lugar, saturado de agua y abundante bofedal, fue afectado por el movimiento telúrico (fig. 9), el cual, probablemente produjo un aumento en la presión en las napas freáticas,

*Fig 8: Sector Alto del Valle Chislluma, lugar de origen del Aluvión.*

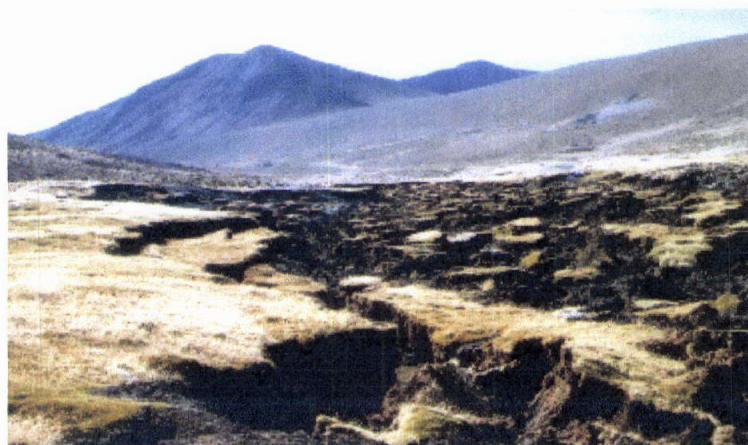
*Fig 9: Bofedal erosionado y colapsado por la acción del movimiento sísmico.*

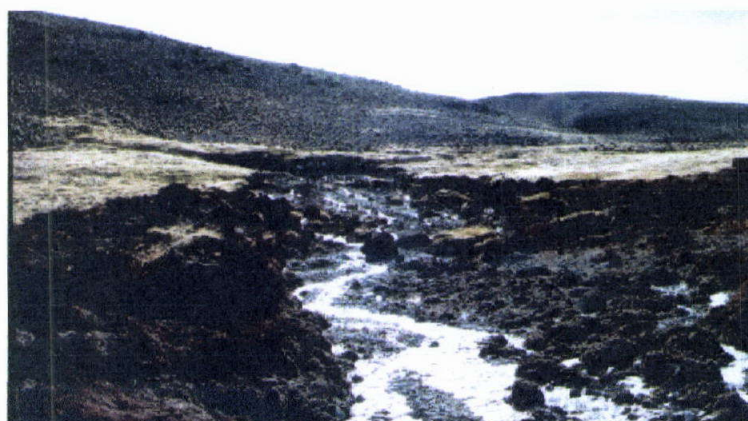
lo que a su vez hizo aumentar el flujo de agua hacia el exterior, socavando dicho bofedal (fig 10). Producto del arrastre de material, en el cauce habitual (zona central del valle), se habría originado un represamiento en este sector. De esta manera, la presión del material acumulado hizo colapsar la represa, descargando en forma abrupta todo el material acumulado, generando el aluvión por el valle, arrastrando material suelto, rocas, destruyendo y sepultando todo el pasto del valle señalado (fig.11 y 12).

*Fig 10: Flujo de agua subterránea y su acción sobre bofedal, en el lugar de origen del Aluvión.*

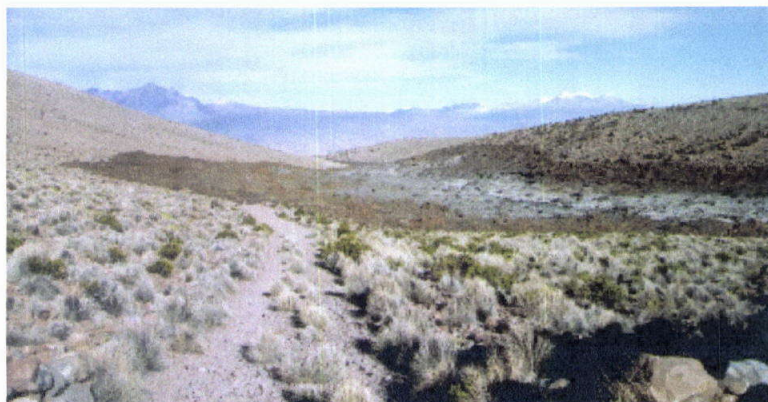
*Fig 11: Se aprecia la extensión del Aluvión y su altura alcanzada en las laderas del Valle.*

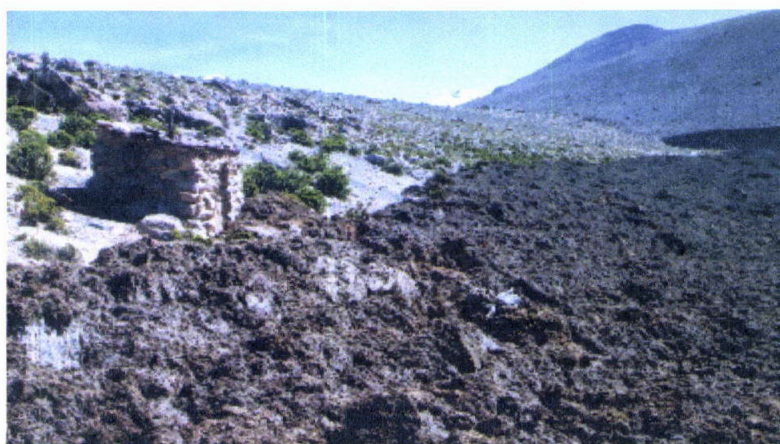
*Fig 12: Bofedal destruido por la acción del Aluvión.*

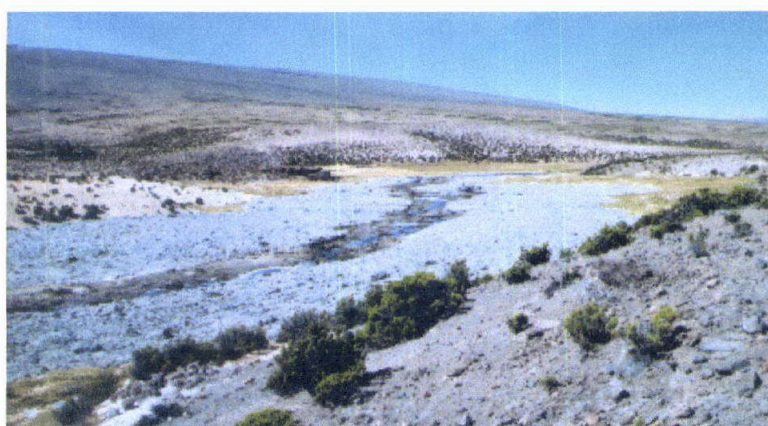
Este aluvión, de 10 kilómetros de largo por 100 metros de ancho en promedio, sobrepasó la línea férrea Arica-La Paz en una extensión de 500 metros (fig.13).

*Fig 13: Depósito de sedimento generado tras recorrer 10 Kilómetros, arrastrado por la fuerza del Aluvión*

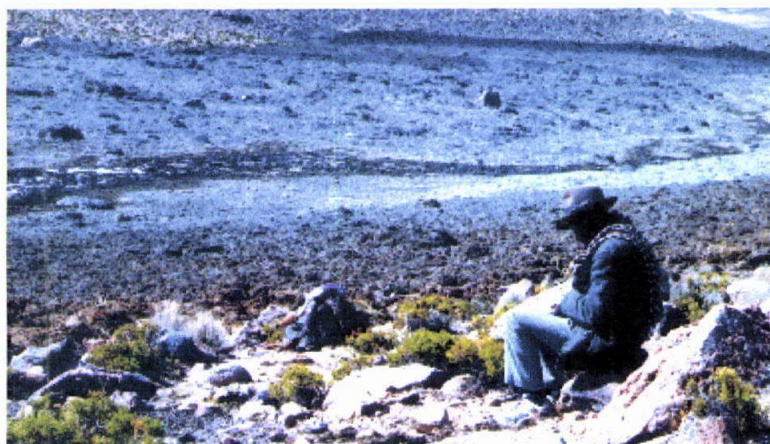
La acción aluvional dañó el bofedal (zona de pastoreo) del valle señalado causando la muerte de más de 200 cabezas de ganado (alpacas, llamos y ovinos). Uno de los más afectados por este fenómeno fue el lugareño Salvador Churra Flores y su familia quien describió el suceso de la siguiente manera: "...un rato después del temblor, bajó agua, barro, piedras y bolones con mucha fuerza, mis animales que estaban en el corral quedaron sepultados..." (fig. 14).

*Fig 14: El lugareño Salvador Churra Flores, observa el bofedal destruido que servía de alimento a sus animales, ahora muertos.*

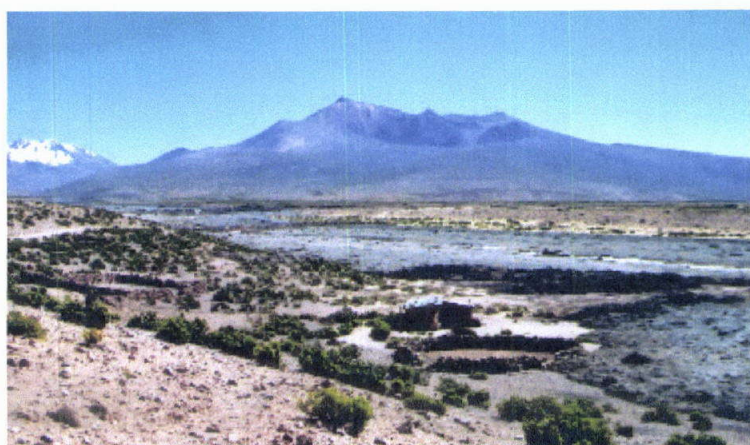
Igual situación vivió Hermógenes Churra quien perdió 12 ovinos al pasar el aluvión a sólo algunos metros de su casa habitación y de corrales de animales (fig. 15). Don Hermógenes relató lo ocurrido: "...como media hora después del temblor se sintió un fuerte ruido que venía por el bofedal. El agua bajó saltando, era de color negro, alcanzamos a sacar parte de los animales y nos fuimos para arriba. Junto con mi esposa pasamos la noche en un refugio, ya que no pudimos pasar para Chislluma donde están nuestros familiares porque el camino quedó tapado con barro. En la mañana del día siguiente nuestros hijos pudieron llegar hasta aquí..." (fig. 16).

*Fig 15: Depósito de lodo cuya acción llegó a sólo metros de la vivienda y corrales de don Hermógenes Churra.*

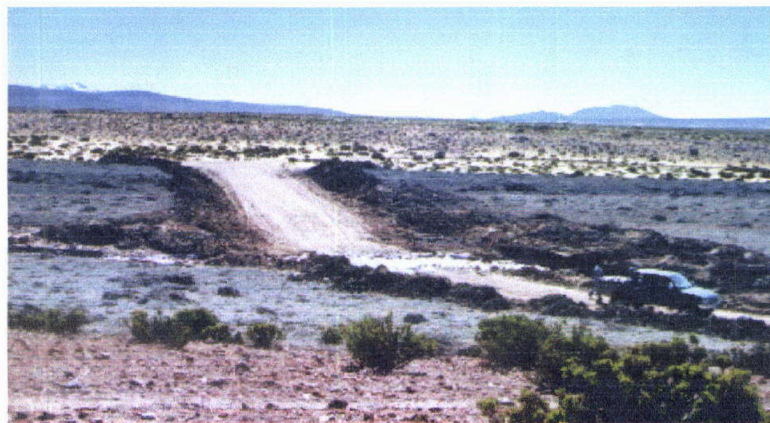
Por otro lado, respecto a efectos en las vías de comunicación, el camino Visviri-Alcérreca quedó cortado en sector línea férrea. Maquinaria pesada despejó el lodo acumulado en el lugar (fig. 17).

*Fig 17: Camino Visvirri-Alcérreca, afectado por el proceso de Remoción en Masa.*

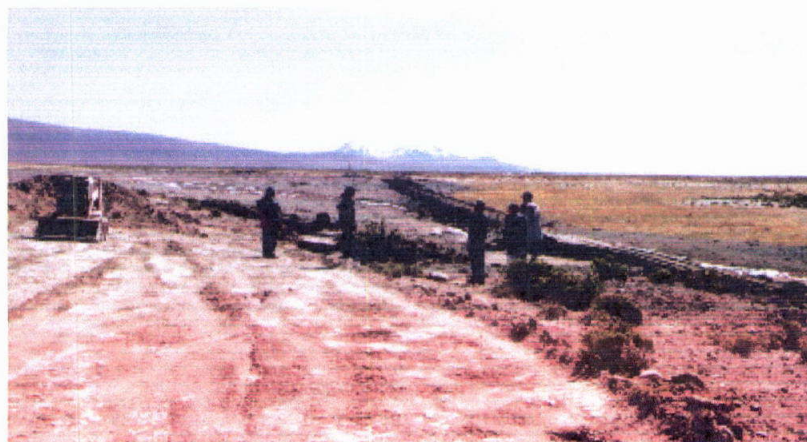
Además, la línea del Ferrocarril Arica-La Paz quedó dañada en una extensión aproximada de 400 metros, cubiertos de lodo los rieles y socavado su terraplén (fig. 18 y 19). De igual manera, el barro taponó una alcantarilla que permitía el escurrimiento del agua del valle bajo la línea férrea. La corriente abrió un boquete en el terraplén que sostiene la vía.

*Fig 18: La línea Férrea Arica-La Paz, también fue objeto del fenómeno aluvional.*

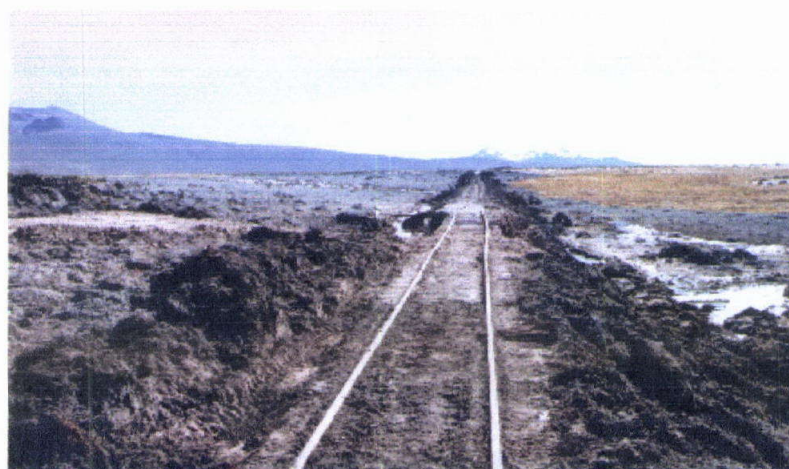
*Fig 19: Cuatrocientos metros de línea del ferrocarril Arica-La Paz, obstruidos por el lodo*

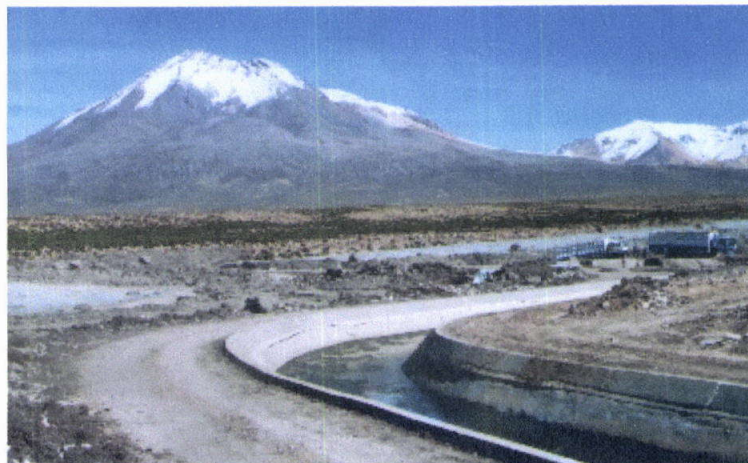
El canal Uchusuma, que cruza por territorio chileno y lleva el agua para el consumo de la ciudad de Tacna, Perú, quedó obstruido por el lodo y

dañado en una extensión aproximada de 600 metros (fig. 20). Después de 2 semanas de ocurrido el sismo, reinició su funcionamiento sólo a un cuarto de su capacidad.

*Fig 20: Canal Uchusuma, también afectado por el fenómeno aluvional.*

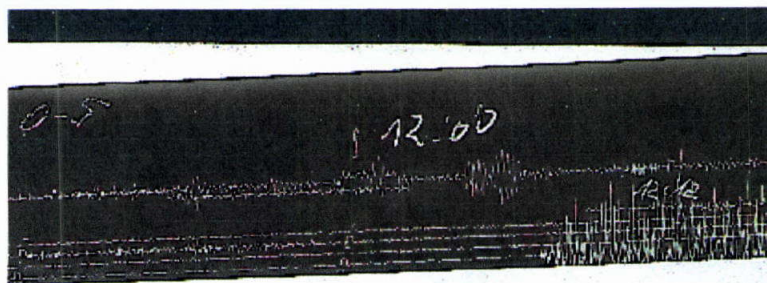
Cuarenta y ocho horas de registro continuo de la actividad sísmica del volcán Tacora, indica sólo eventos de baja frecuencia llamado "tremors" (fig. 21) que están relacionados con procesos de desgasificación. El Tacora presenta actividad solfatárica, es decir, emisión de gas y depósitos de azufre (fig. 22), como también actividad termal. Estas manifestaciones identifican a dicho volcán como activo, siendo lo habitual y recurrente en tiempos históricos.

*Fig 21: Evento de baja frecuencia asociado a procesos de desgasificación del Volcán Tacora, registrado en Estación Sísmica TAC.*

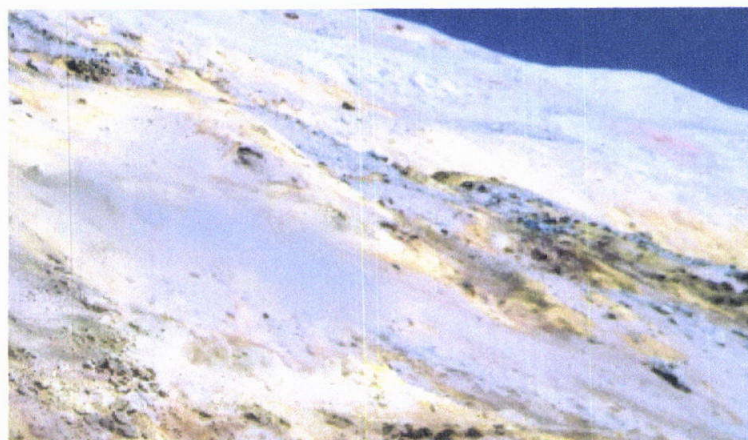
*Fig 22: fumarolas y depósitos de azufre del Volcán Tacora.*
