El presente estudio, de Vulnerabilidad y Definición de un Plan de Manejo de Cauces para la Cuenca del Río Elqui, Región de Coquimbo, genera una base de trabajo y de información actualizada, cuyo objetivo es que sea utilizada por todos los organismos, ya sean públicos y/o privados, para la definición de medidas y para la ejecución de los estudios que se requieran realizar a futuro, además de socializar la información con la comunidad, de modo que permita generar conciencia de los efectos de las intervenciones en los cauces, indicando además, los espacios mínimos fluviales necesarios para el correcto funcionamiento de todas las actividades y usos que se realizan en el cauce y/o en sus riberas.

El área de estudio está comprendida en todo el desarrollo del Río Elqui, a partir de la confluencia de los ríos Claro y Turbio (nacimiento), hasta su desembocadura al mar; además, las quebradas más importantes de la cuenca del Río Elqui, las cuales se indican a continuación en la Figura 2-1.

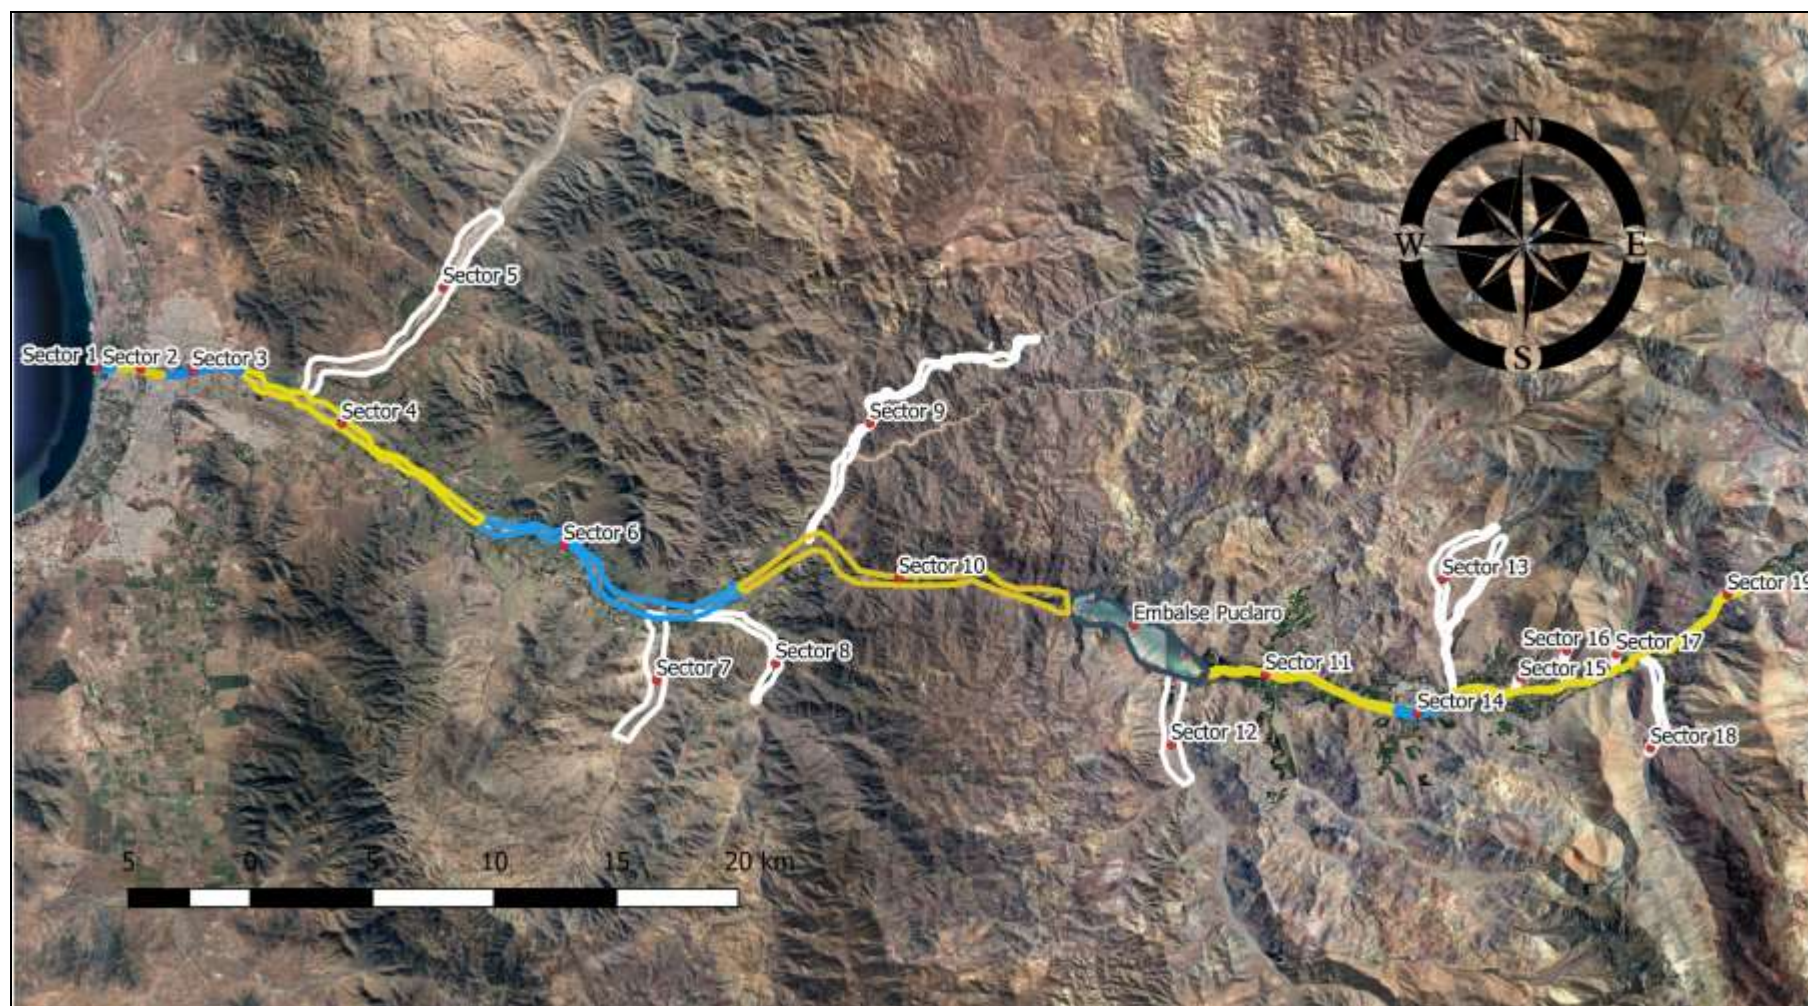
**FIGURA 6.2-1**  
**UBICACIÓN DE SECTORES EN ÁREA DE ESTUDIO**

En la Figura 6.2-1 se muestra la ubicación general de los sectores en el área de estudio.

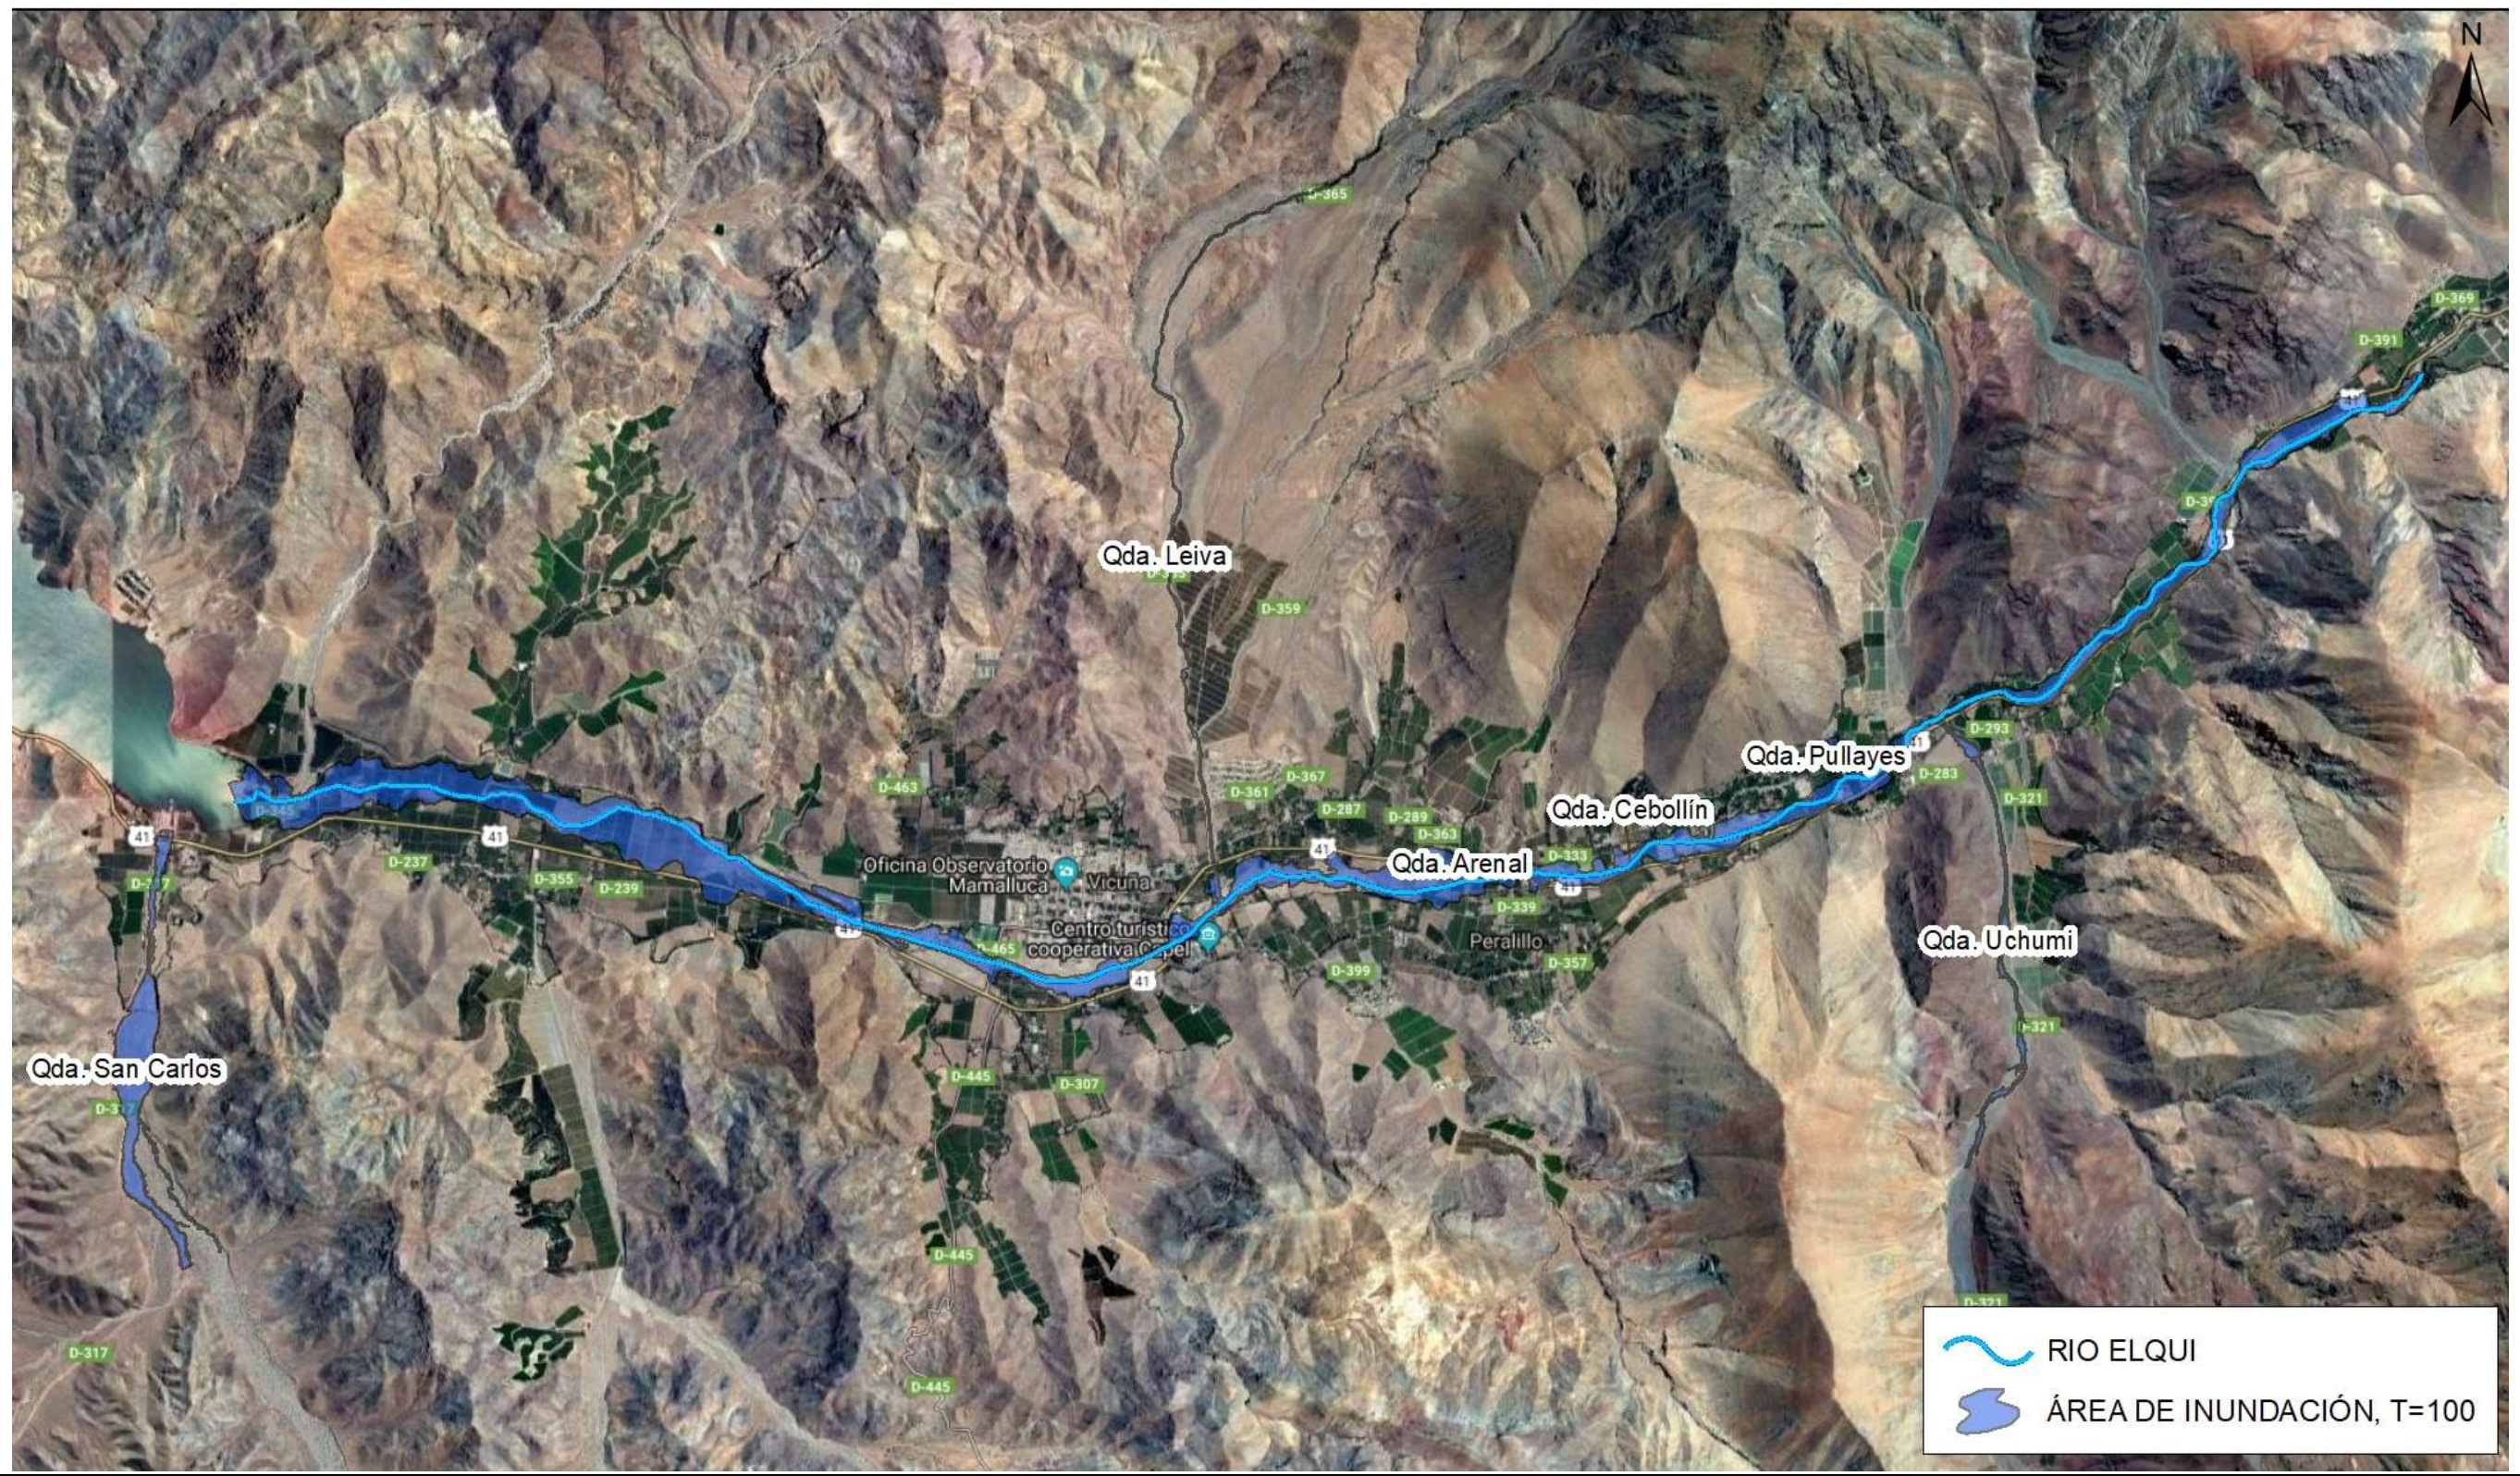
FIGURA 6.3.2-1  
ÁREA DE INUNDACIÓN AGUAS ARRIBA EMBALSE PUCLARO PARA T=100 AÑOS

Los resultados principales obtenidos son las líneas de inundación para cada periodo de retorno estudiado. Un esquema de lo indicado se presenta en la Figura 6.3.2-1.
