## **MINUTA SERNAGEOMIN ALUVIONES SECTOR VILLA SANTA LUCIA, CHAITÉN.**

**EMITIDO:** Sábado 16 de diciembre de 2017 a las 23:55 hrs.

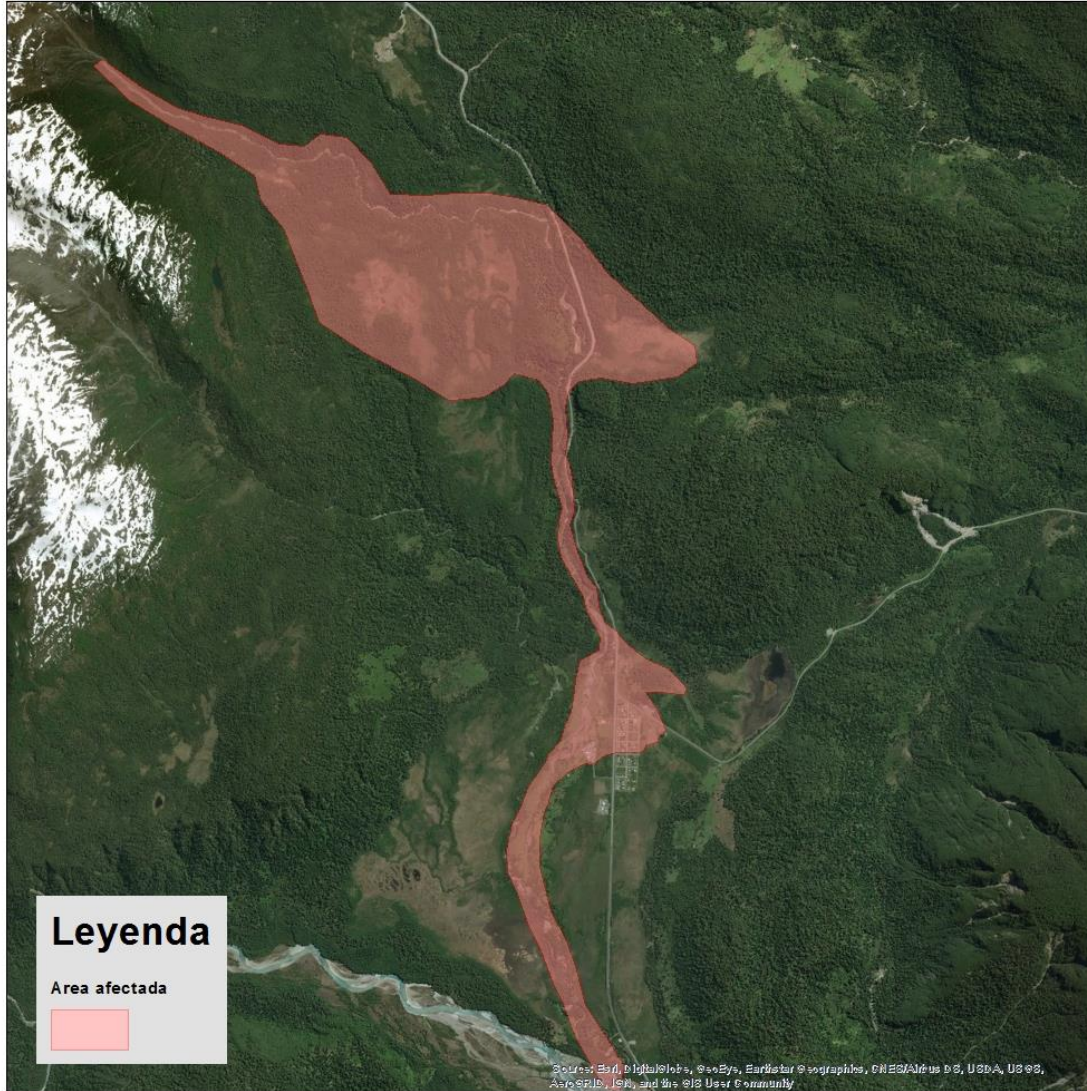
- i) El evento de remoción en masa ocurrido el día 16 de diciembre de 2017, corresponde a un desprendimiento de glaciación que generó un aluvión o flujo de detritos, el que se propagó en dirección oeste a este, sobre una distancia de 4 km, sobrepasando la Ruta-7 y luego se canalizó a través del Río Burritos, sobre una distancia de 3,5 km, en dirección norte sur hacia el poblado de Villa Santa Lucía.

Figura 1. Área afectada según información recogida de sobrevuelo.

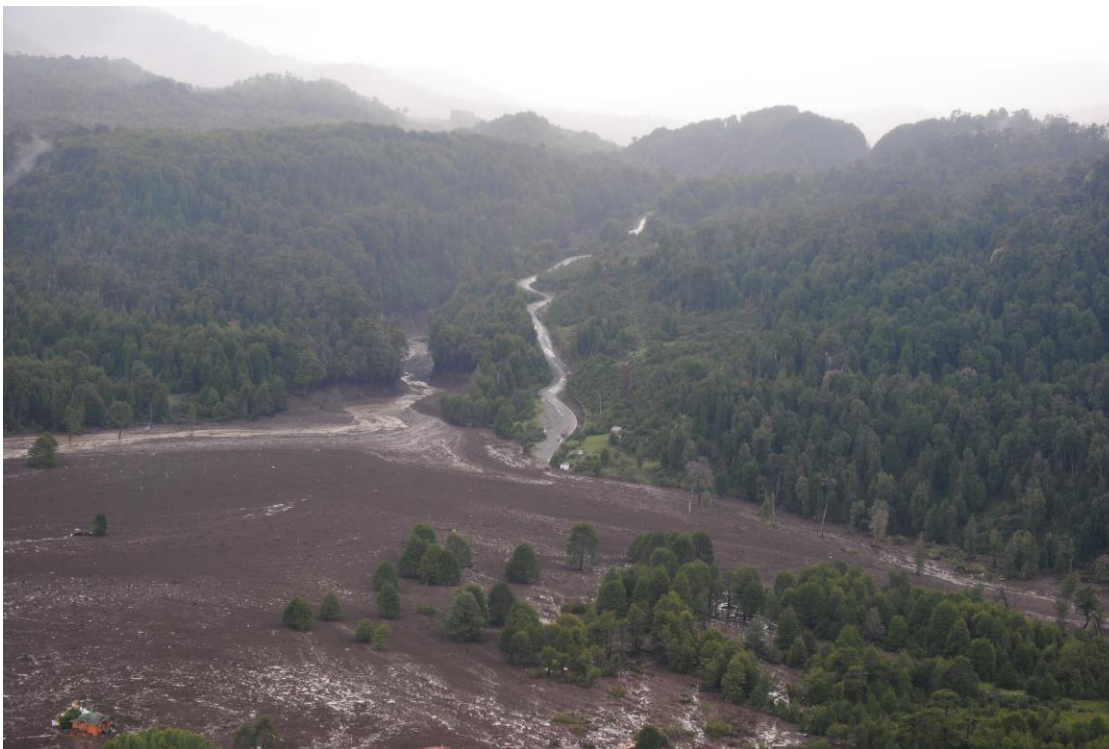
- ii) Al disminuir la pendiente del río Burritos en el poblado de Santa Lucía se generó un depósito en forma de abanico (Foto 1) constituido de sedimentos saturados y abundantes troncos, afectando aproximadamente el 50% del área urbana (Ver figura, Foto 2).

Foto 1. Depósito en abanico al disminuir pendiente del rio Burritos.

1. En cuanto las condiciones meteorológicas sean favorables, se recomienda realizar un sobrevuelo hasta el área de generación del flujo para determinar las causas de origen del evento y la posibilidad de reactivación.
2. Dragar el cauce del río Burritos desde Villa Santa Lucía hacia el sur, para evitar una posible inundación del pueblo por desborde del río, ya que este ha quedado con una baja capacidad de caudal por el depósito de sedimentos en el cauce.
3. Considerar mantener restringido el acceso al área afectada, mientras no se descarte la posibilidad de ocurrencia de un nuevo fenómeno.

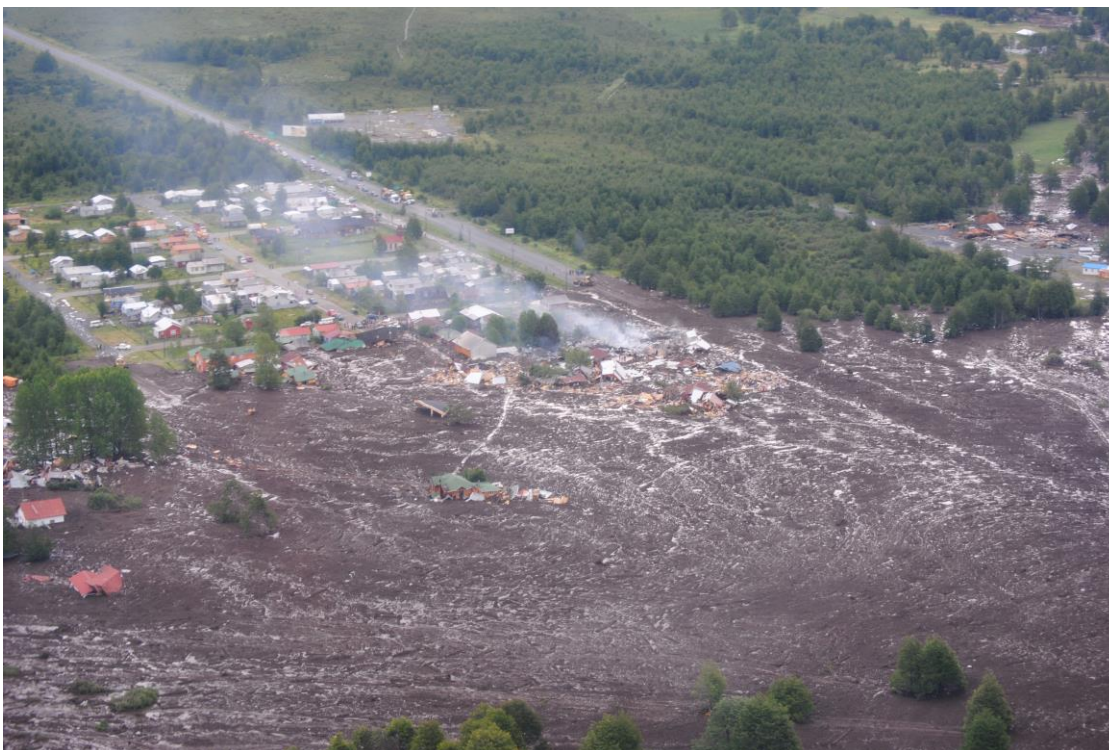
Foto 2. Afectación en Villa Santa Lucía.

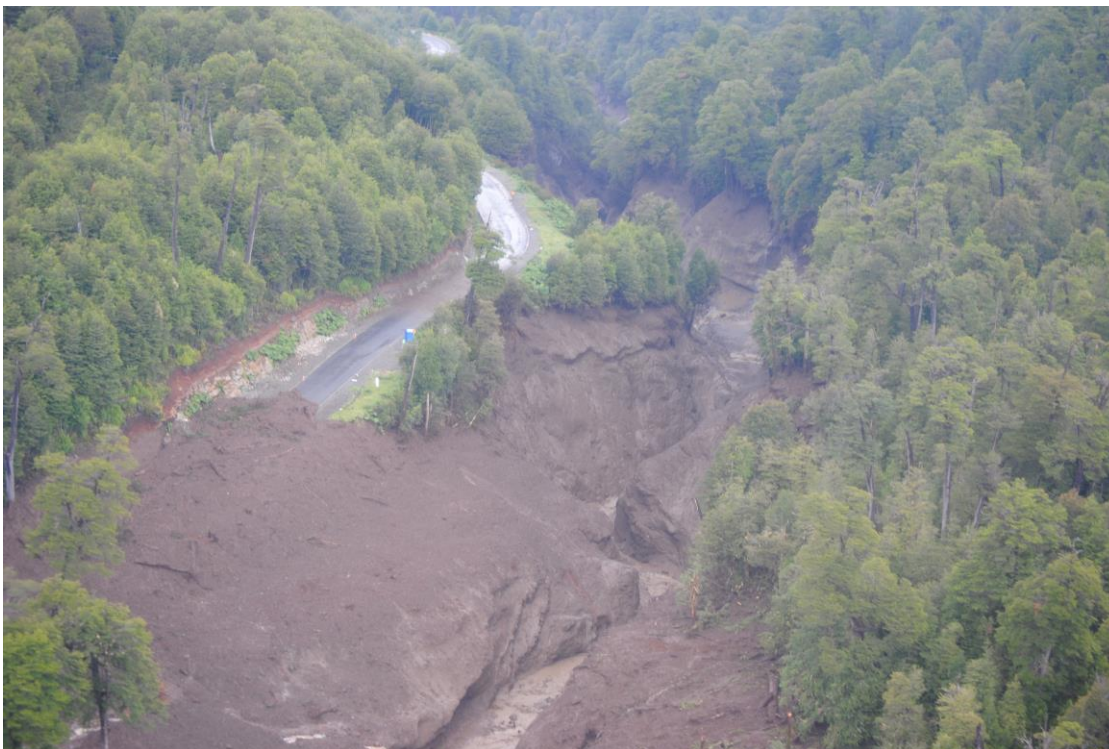
- iii) La Ruta-7 fue afectada por el depósito de sedimentos al ser sobrepasada por el flujo (Foto 3) y, en otros sectores, fue erosionada, dejando cortada la conectividad vial de Chaitén a Villa San Lucía, sobre una longitud de 3,5 km. Por otra parte la R-235 fue afectada por el depósito de sedimentos en un tramo que no supera 1 km, interrumpiendo la conectividad con Futaleufú y Palena.

Foto 3. Afectación de Ruta-7.

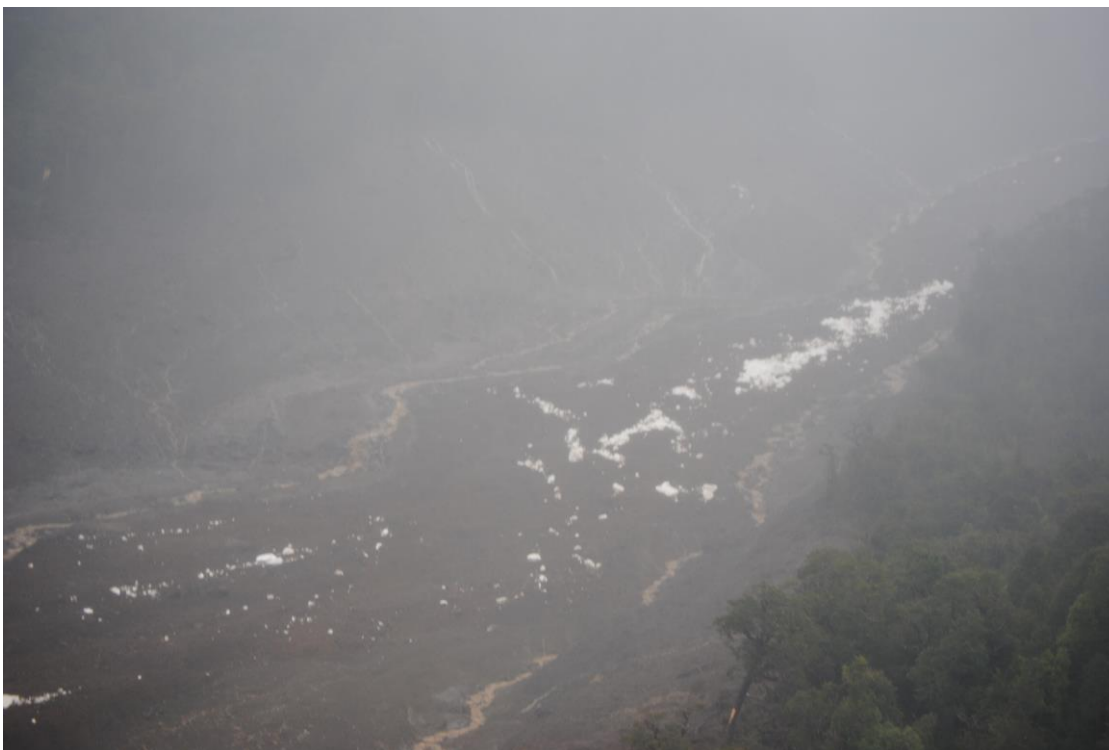
- iv) Debido a las condiciones meteorológicas de nubosidad baja a la hora del sobrevuelo, no fue posible observar el área de generación, no pudiendo discriminar si el desprendimiento glaciación corresponde solo a un desprendimiento de hielo o involucró la ruptura de un lago glacial. Los depósitos presentan en su superficie bloques de hielo (Foto 4).

Foto 4. Bloques de hielo sobre depósitos de sedimentos saturados cercanos al glaciar.
