**SISMO DESTRUCTIVO DEL 03  
MARZO 1985**

INFORME CONSOLIDADO N° 1

Santiago, Chile – Septiembre de 2009

*Unidad Riesgos de Origen Natural*

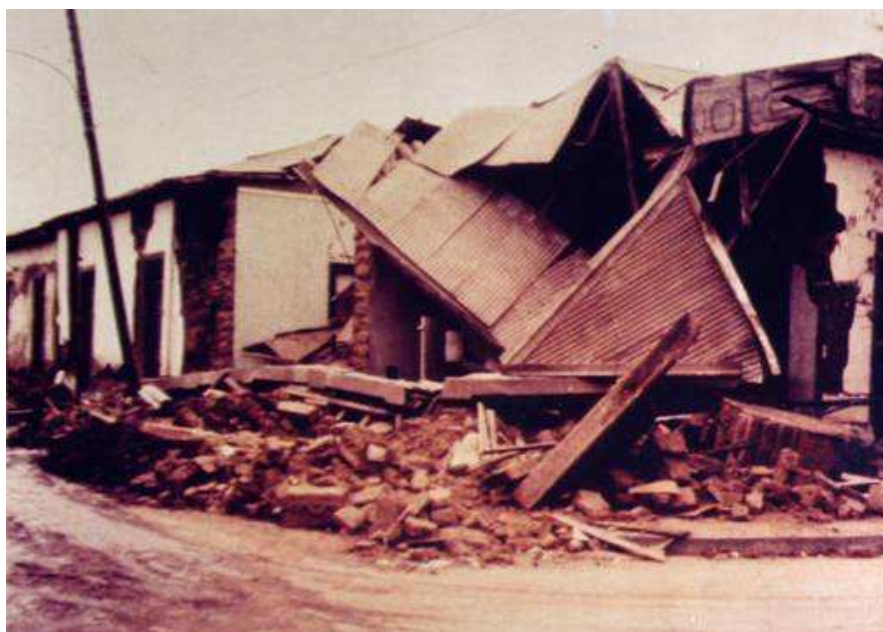
**Fotografía 1: Daños en viviendas producto terremoto de 1985**

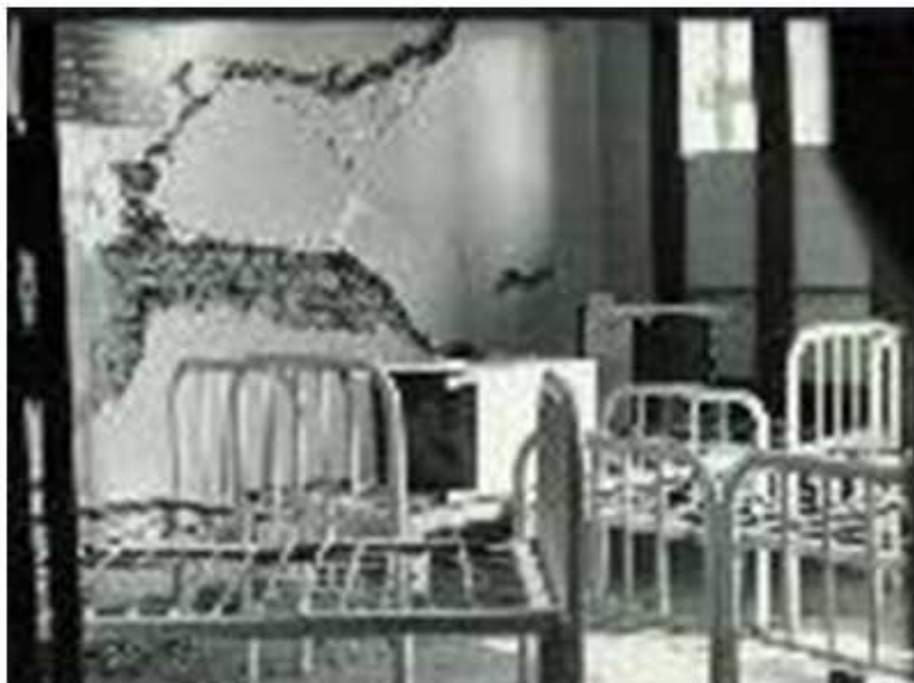
**Fotografía 2: Maternidad Hospital Barros Luco**

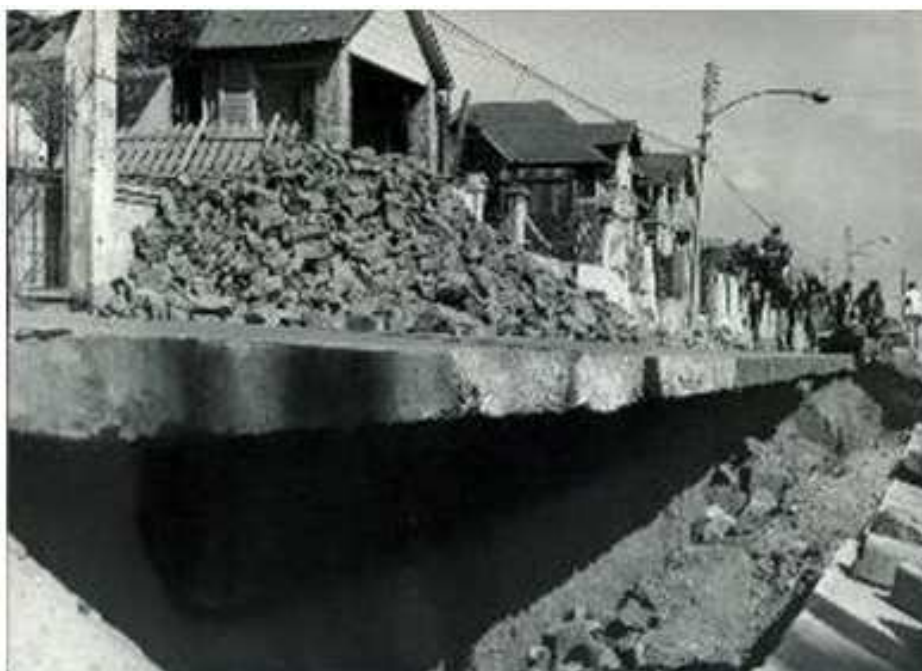
**Fotografía 3: Calle 21 de mayo, Valparaíso**

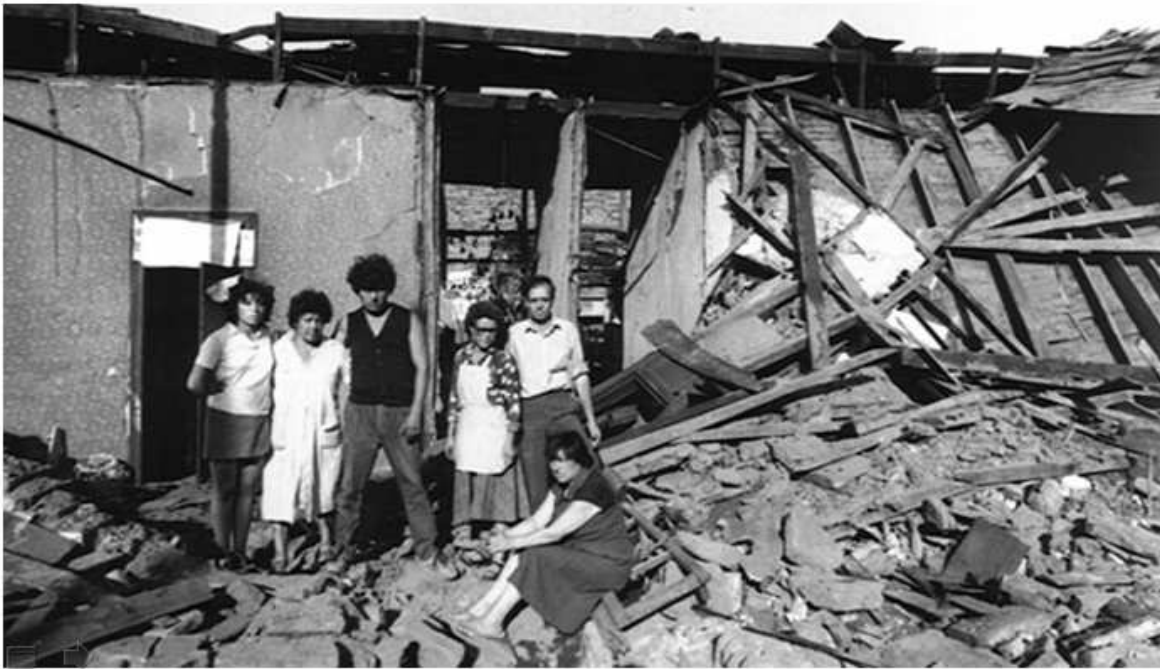
**Fotografía 4: Daños producidos por el terremoto**

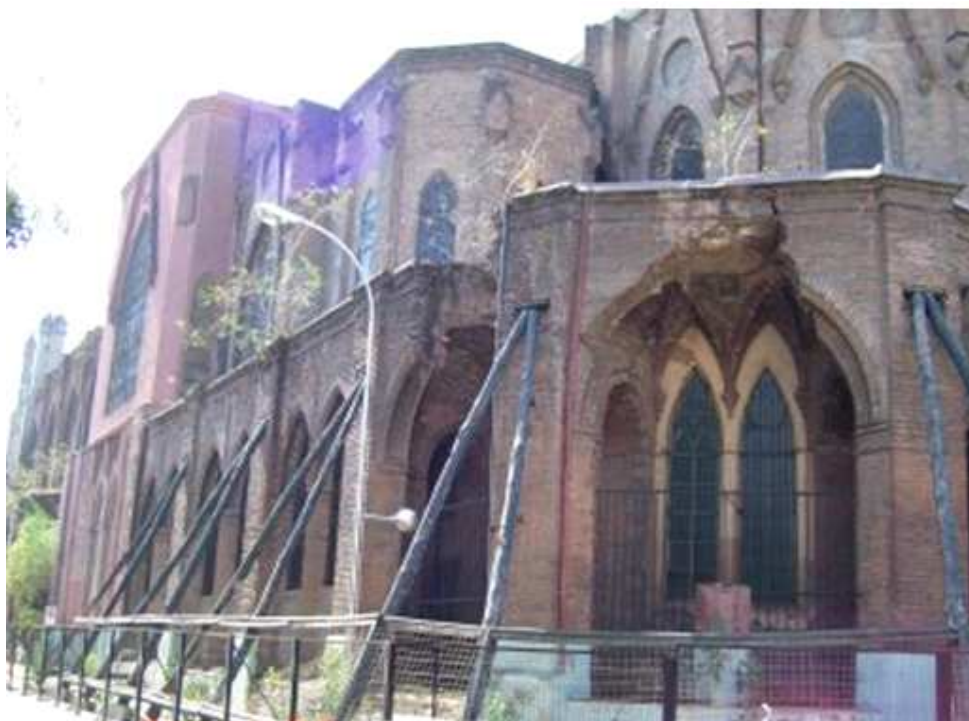
**Fotografía 5: Daños aun visibles en la Basílica El Salvador, Almirante Barroso con Agustinas, Santiago**

Algunos edificios públicos y/o históricos fueron dañados, como el Edificio del Ex Congreso Nacional, la Municipalidad de Santiago, la Basílica de El Salvador (fotografía 5), el Palacio de la Alhambra, el Club Fernández Concha, el Portal Edwards, la Iglesia de Santo Domingo, la Basílica de La Merced y la Iglesia de Nuestra Señora del Pilar, entre otros. El Aeropuerto Internacional sufrió algunos daños también, pero siendo éstos no estructurales.
