## INFORME TECNICO CONSOLIDADO

# Desborde de río Las Minas

# Punta Arenas-Región de Magallanes

2012

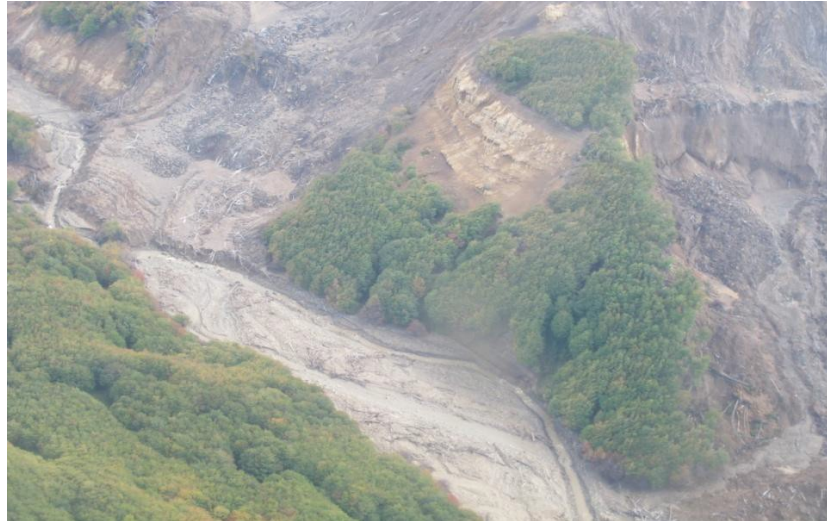
**Foto N°2 Desprendimiento de suelos y árboles de cerros aledaños a Punta Arenas**

En sólo 2 días, el 11 y 12 de marzo de 2012, fuertes lluvias que afectaron la zona, activaron quebradas de los cerros aledaños de la ciudad de Punta Arenas, generando importantes aportes en sedimentos, troncos y ramas de árboles, que fueron sumando energía y volumen río abajo,

hasta desembocar con una gran masa de agua y barro la parte baja de la ciudad, produciendo una inundación de proporciones de aproximadamente 100 hectáreas (80 manzanas).

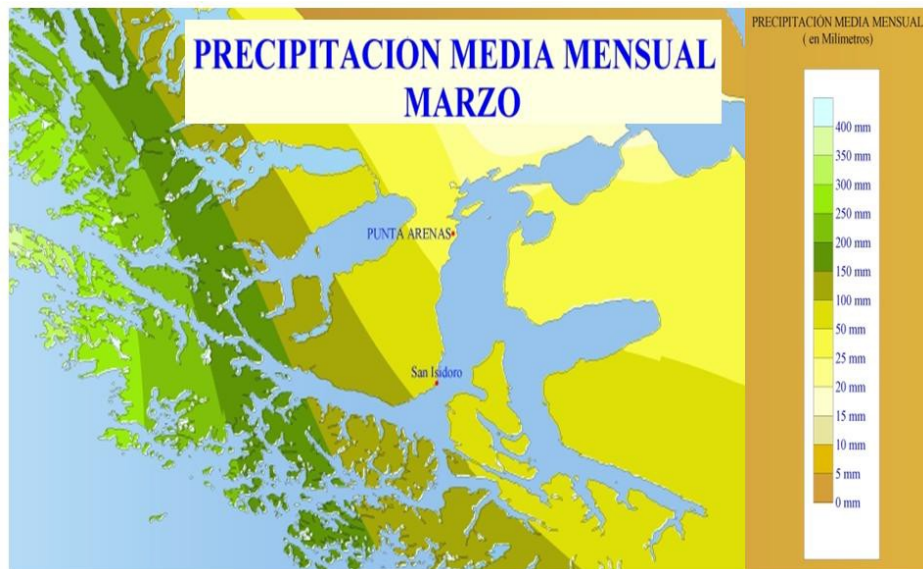
**CUADRO N°1 Precipitación media mensual zona de Punta Arenas**

El cuadro anterior muestra la precipitación media mensual para el mes de marzo. A simple vista se observa la zona de Punta Arenas, dentro de una franja de color amarillo que representa la precipitación media mensual entre 25 y 50 mm.

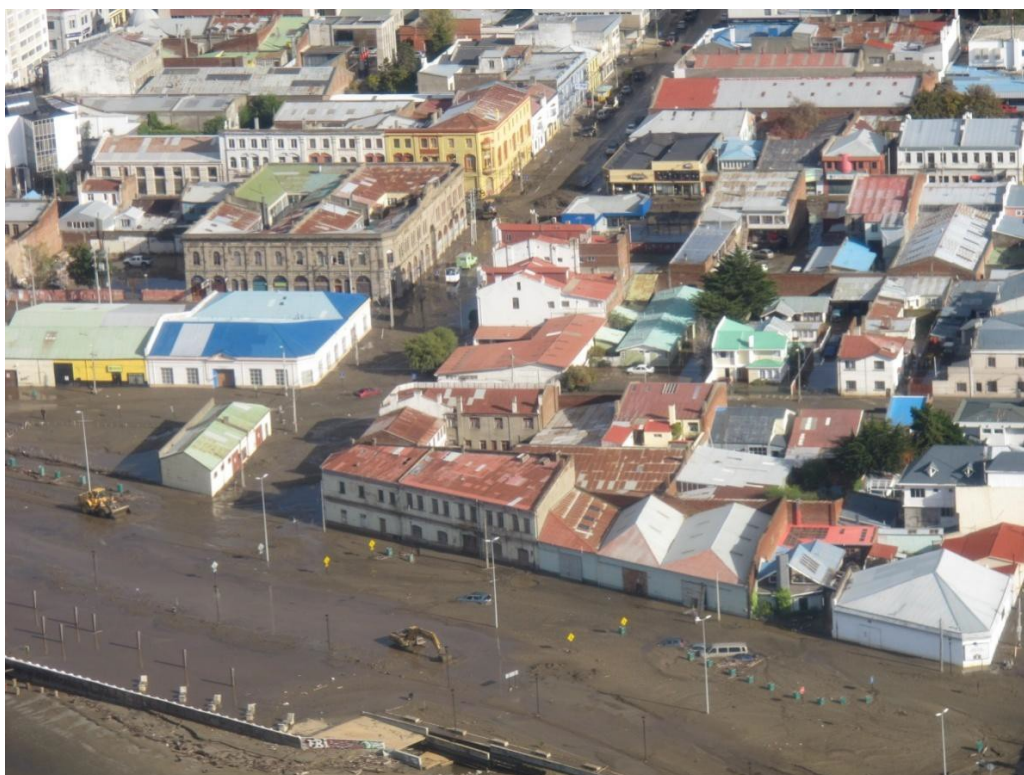
Foto N°3 Vista aérea de un sector de Punta Arenas con sus calles cubiertas de barro

El desborde del Río Minas habría afectado un total de 97 hectáreas, generando inundación de la ciudad de Punta Arenas, en el perímetro comprendido por las calles Costanera, Sarmiento, Chiloé y Paraguay. Se registraron 800 familias afectadas por inundación en el perímetro de las calles Costanera, Sarmiento, Chiloé y Paraguay. En este radio, se mantuvo completamente interrumpido el tránsito por inundación de las calles.

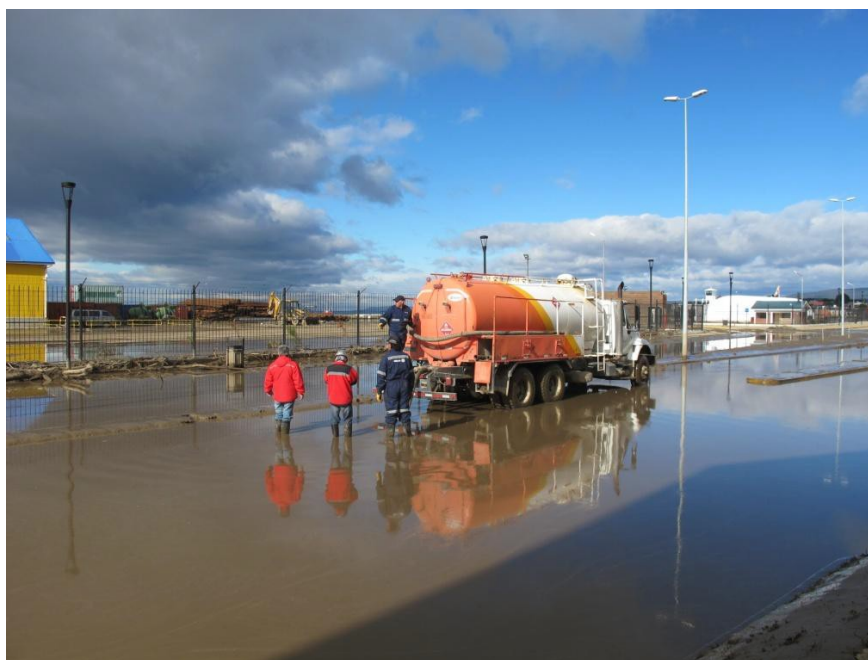
**Foto N°7 Camión extractor de lodo**

Se gestionó el uso de camiones grúa para sacar autos estacionados, que dificultaban los trabajos de limpieza. Empresas petroleras (SCHLUMBERGER) apoyaron con dos camiones VACOOM, especiales para la succión de lodo.
