# Informe de Diagnóstico de Vulnerabilidad

Comuna de Pudahuel,  
Región Metropolitana

Unidad de Estudios  
Diciembre, 2009

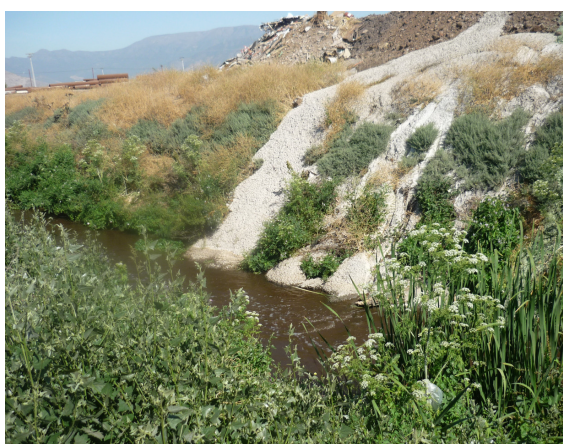
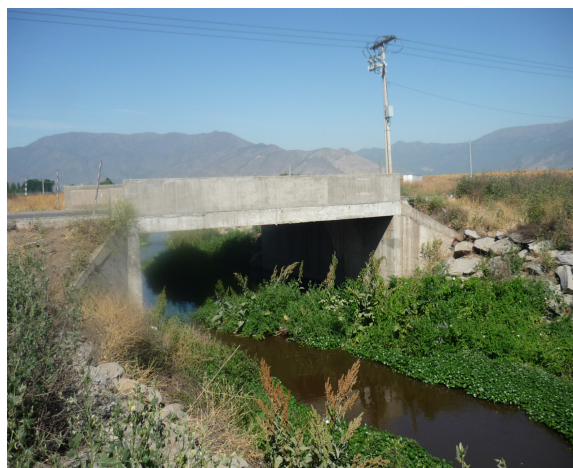
**Fotografía 2:** Camino Renca Lampa

El sector visitado en terreno, aparece en el Mapa 5, como zona de amenaza alta de inundación. Pudimos observar que el sector ha sido intervenido por la empresa de compostaje, que realiza relleno con material orgánico, por ende este sector no representa en la actualidad un riesgo alto de inundación dado que se han formado un desnivel de cota mínima cercana a los 3 metros sobre el cauce del río, y por relatos de los trabajadores nos indicaron que históricamente en este punto sólo el caudal ha alcanzado su nivel máximo sin presentar desborde. Además, se menciona el mal estado que presente el estero, el cual no cuenta con ninguna protección que evite el vertimiento de residuos al cauce.

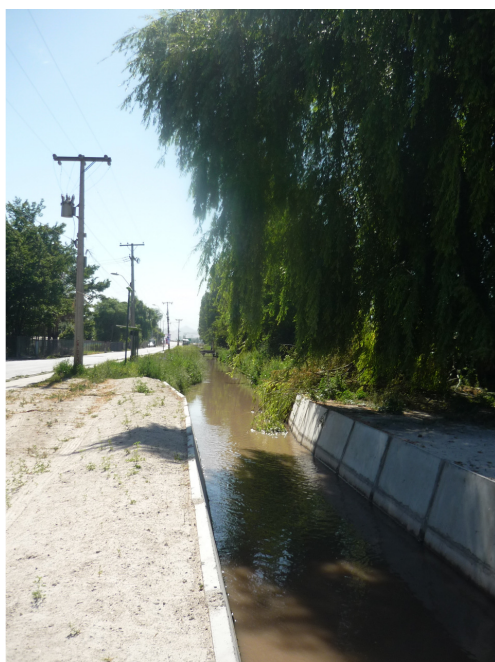
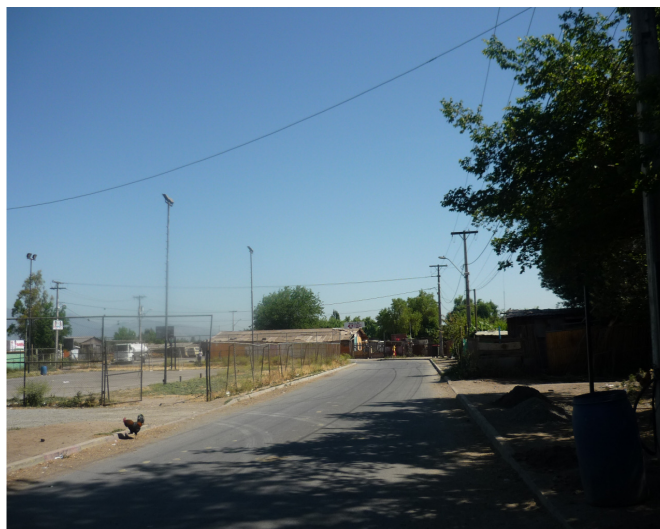
**Fotografía 3:** Canal Noviciado, sector Peralito.

Este punto corresponde a un sector con riesgo medio y bajo de acuerdo a lo señalado en la cartografía (proyecto OTAS; 2005), asociado a la presencia de canales de regadío. Los que se encuentran en óptimas condiciones con una infraestructura reciente, por lo que el riesgo estará condicionado principalmente a la mantención relacionado a la limpieza de estos. De acuerdo a lo señalado por habitantes del sector, esta zona no representa riesgo para sus viviendas.

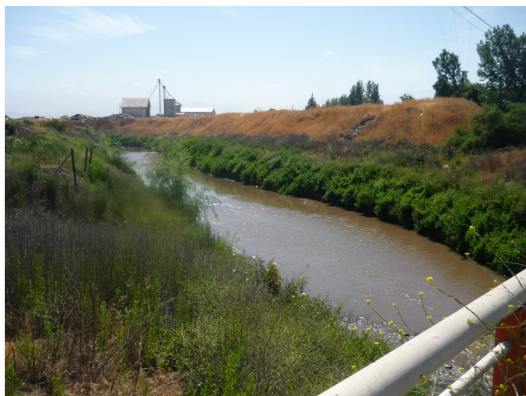
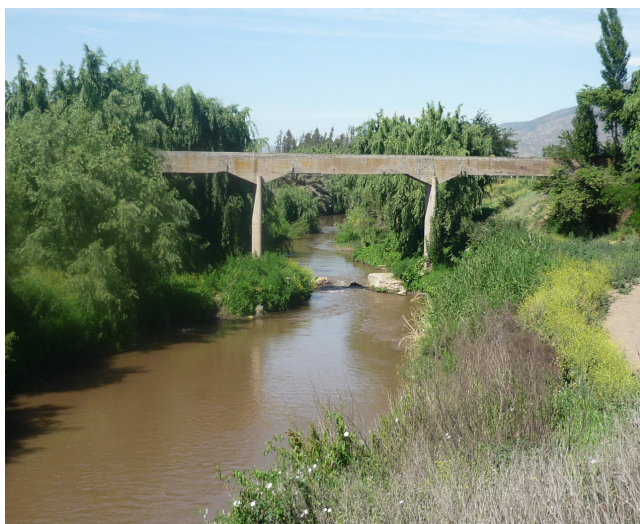
**Fotografía 4: Puente El Membrillo**

En la parte Norte de este punto fue posible observar que presentaba características similares al punto A, con presencia de material de relleno en ambas riberas del estero Lampa. Situación diferente a lo observado al lado sur del puente (fotografía 4 costado derecho) que no presenta intervención y de acuerdo a lo señalado por un lugareño, este generó problemas de desborde el año 2002, información que es coincidente con la representada en la cartografía de áreas de inundación.

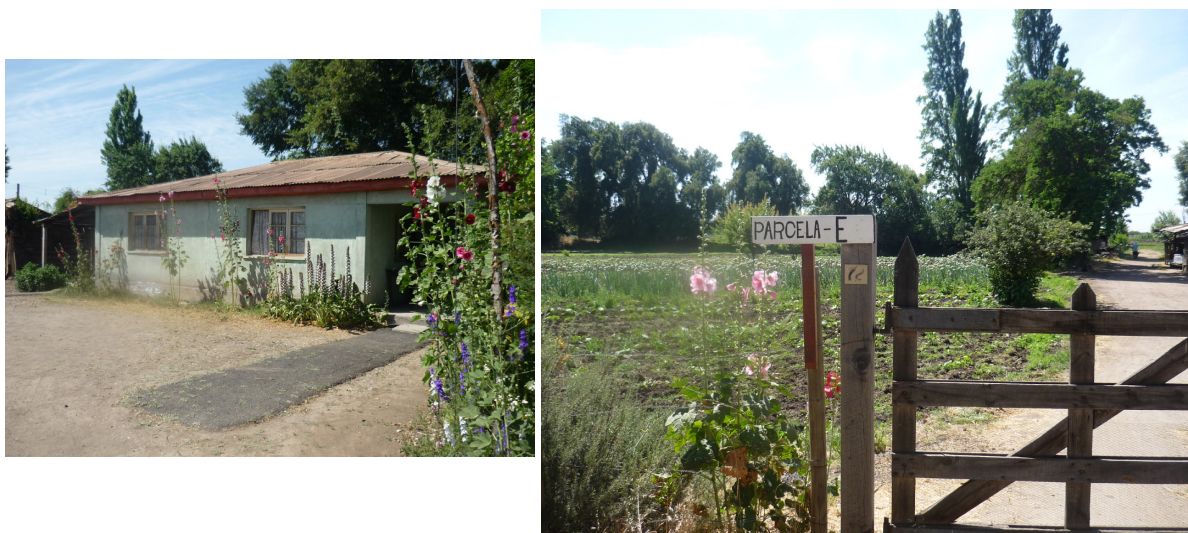
**Fotografía 5:** Camino Noviciado, Parcela E.

Este punto de acuerdo a la cartografía indica que corresponde a una zona de riesgo alto de inundación, esta información fue corroborada al entrevistar a la familia de la Parcela E, ubicada en el camino a Noviciado, pudiéndose constatar visualmente hasta donde había llegado el agua producto del desborde del estero en el año 2002, como dato anexo se indicó que uno de los factores que agravaban la situación de desborde, producto al aumento del caudal, correspondía al vertimiento de basura permanente al estero por parte de vecinos del sector.

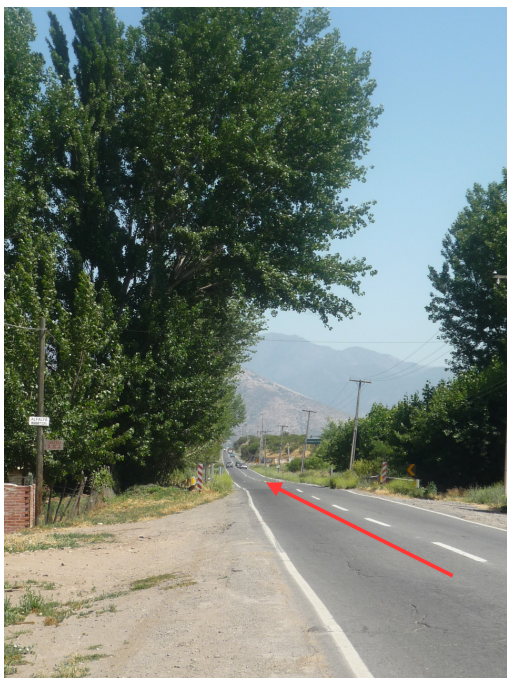
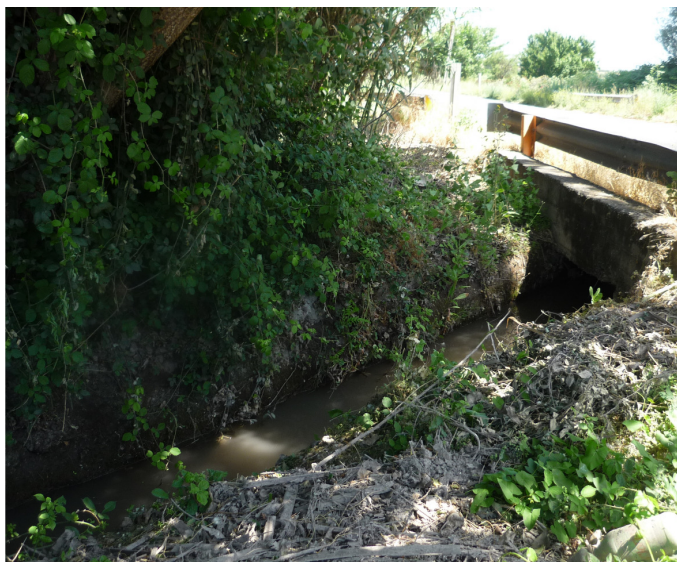
**Fotografía 6:** Camino Noviciado intersección canal de regadío.

En la cartografía si se sigue la trayectoria por el camino a Noviciado desde el punto D al punto E es posible observar que se pasa por una zona alta que corresponde a un área de riesgo bajo de inundación, avanzando posteriormente a una zona baja con riesgo alto de inundación que corresponde a este punto de terreno.

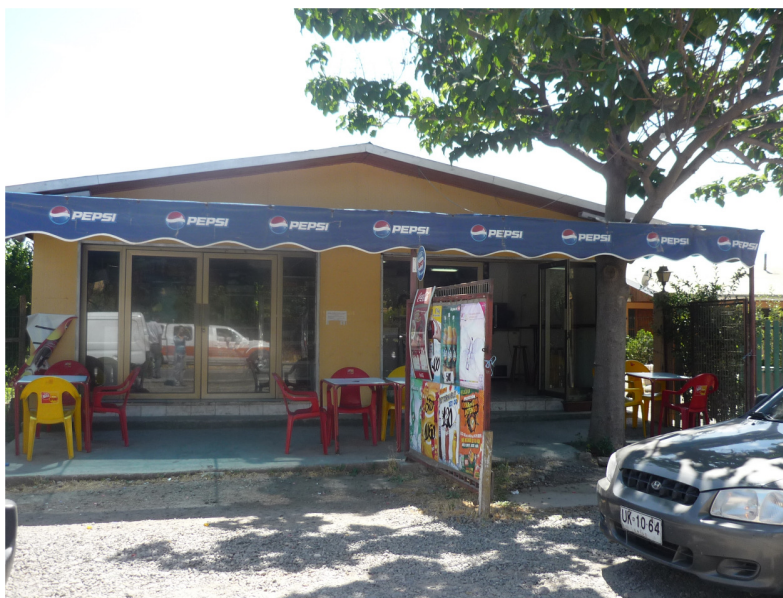
**Fotografía 7:** Camino Noviciado cercano a la intersección con la Ruta 68.

De acuerdo a información entregada por la propietaria del negocio ubicado en el camino a Noviciado, fue posible constatar que correspondía a una zona con un alto riesgo de inundación como lo muestra la cartografía, principalmente por el desborde del tranque Chicauma, en Til Til y canales de regadío del sector.

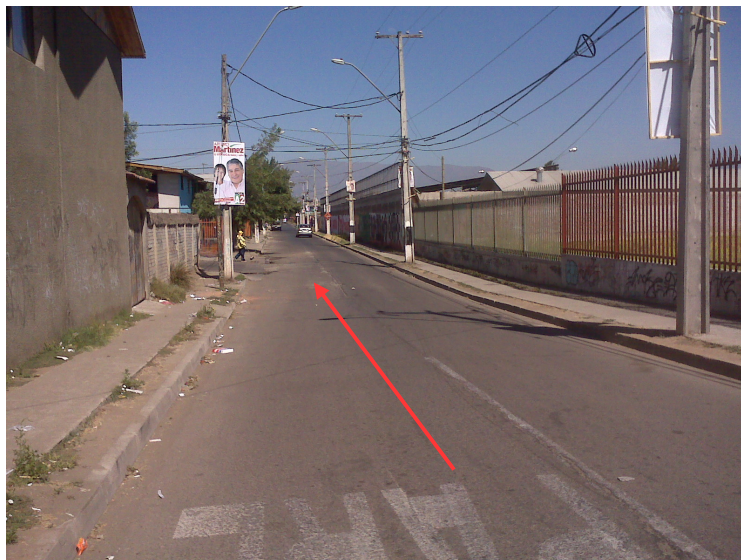
**Fotografía 8:** Calle Puerto Antofagasta con Estados Unidos.

Existen pozos de absorción, pero esta medida de mitigación aún es insuficiente frente a abundantes precipitaciones. En terreno se identifica claramente que corresponde a una zona baja con una pequeña pendiente. En la cartografía aparece como una zona de bajo riesgo de inundación.

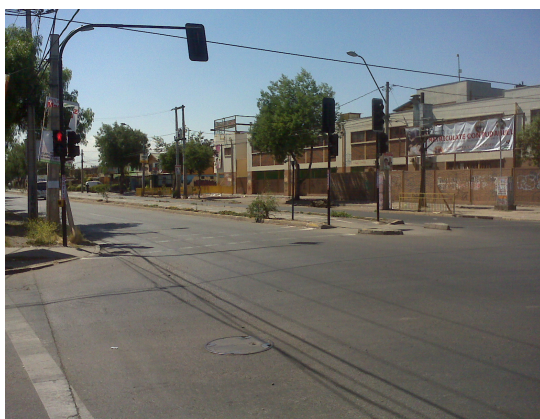
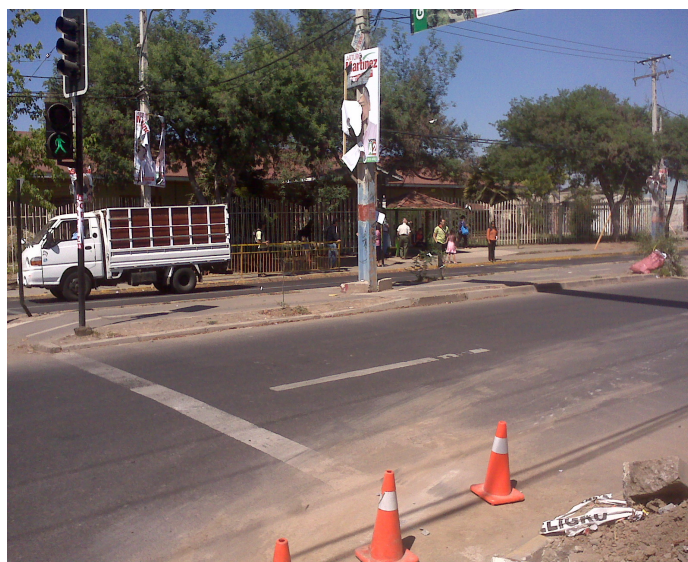
**Fotografía 9:** Avenida Laguna Sur.

En la fotografía del costado derecho que aparece a continuación, es posible observar trabajos de mejoramiento al sistema de drenaje de aguas lluvias que hasta la fecha se realizan en el sector.

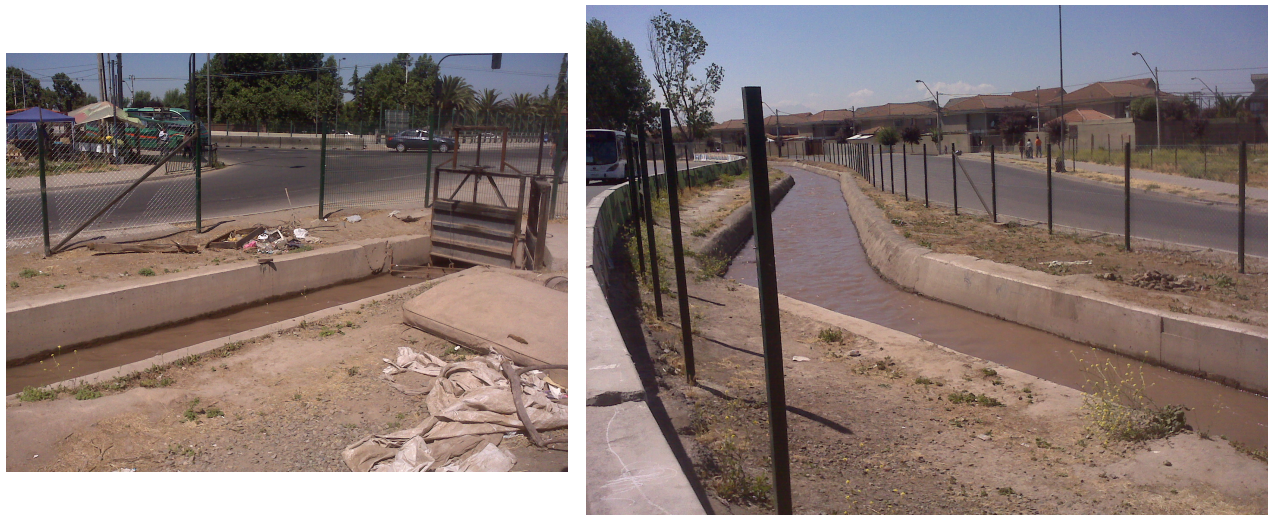
**Fotografía 10:** Canal Ortuzano

Américo Vespucio, formándose un dique, por lo cual se desborda el canal afectando principalmente a la comuna de Maipú, localizada al lado sur del canal.

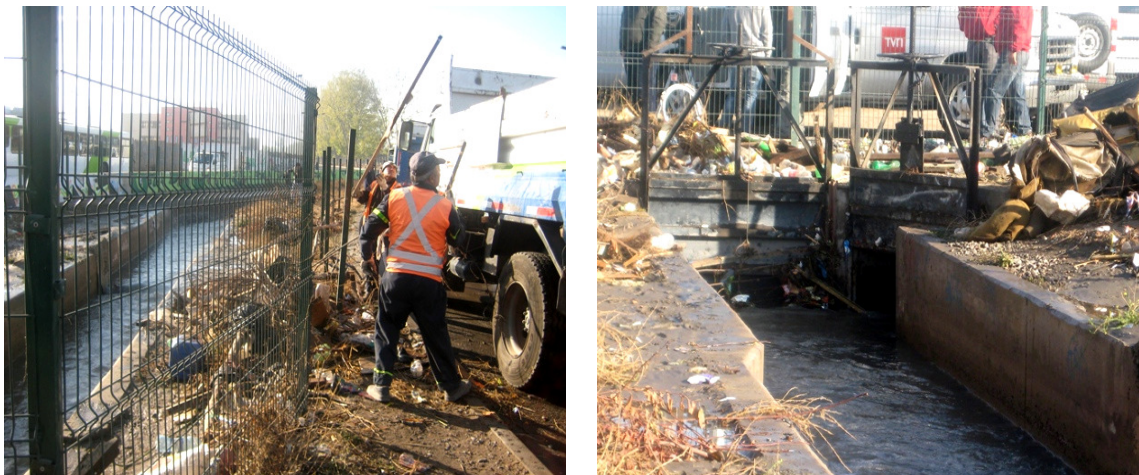
**Fotografía 11:** Desborde del Canal Ortuzano, mayo 2009.

En el sector de Laguna Sur, en Avenida Los Mares con Américo Vespucio, se construyeron colectores de aguas lluvias. Este sector se ve afectado permanentemente por desborde del canal Ortuzano, afectando el límite comunal entre Maipú y Pudahuel, anegando las calles cercanas y damnificando a los trabajadores del cementerio. Este canal es bordeado por Callejón de Los Perros y Avenida Los Mares, ha sufrido numerosos colapsos debido a la gran cantidad de residuos domiciliarios arrojados ilegalmente al canal de regadío. Las siguientes fotos ilustran el desborde en mayo del presente año.

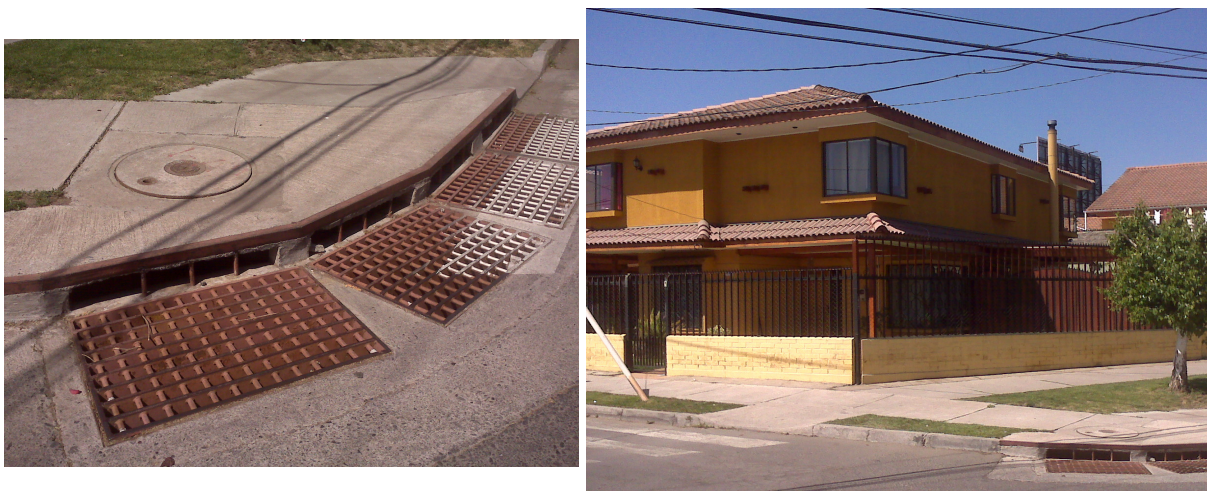
**Fotografía 12:** Villa Alto Jahuel.

Este sector sufrió inundaciones el año 2002, de acuerdo a la cartografía esta zona representaba un nivel medio de inundación. A partir de esta emergencia se construyeron colectores de agua lluvias por lo que esta situación se encuentra superada.

Las constantes inundaciones de Villa Jahuel, se han remediado con la construcción de colectores. A modo de antecedente de la problemática se debe mencionar que en enero del 2001, los habitantes de Villa Alto Jahuel, presentaron un Recurso de Protección a la Corte de Apelaciones de Santiago, luego del anegamiento de sus viviendas producto del temporal de junio del 2000. El objetivo de la acción legal era solicitar la habilitación de vías de evacuación de aguas lluvias, dada la inexistencia de un sistema de evacuación de las aguas que confluyen, tanto desde la Avenida Laguna Sur y desde al arteria Travesía, hasta la Avenida Américo Vespucio.

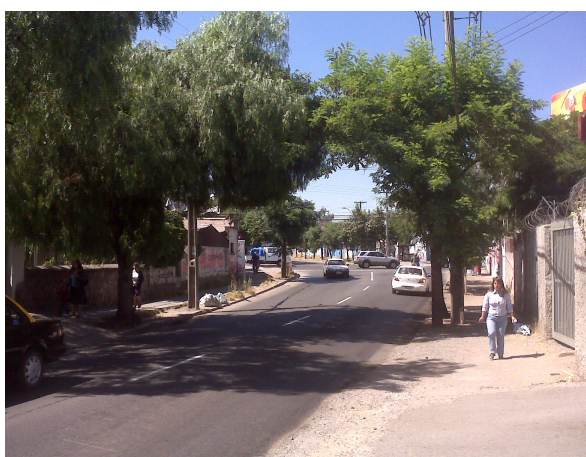
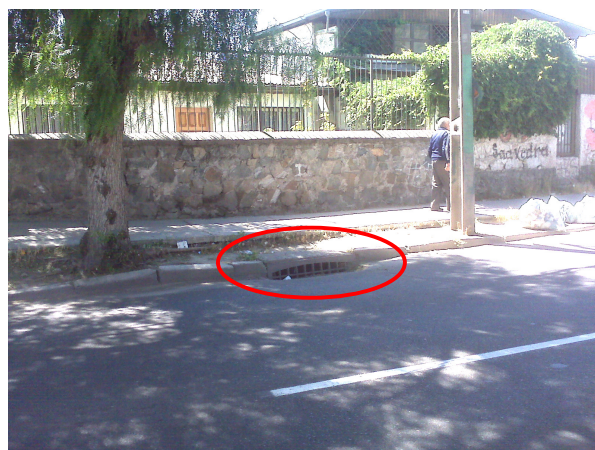
#### **Fotografía:** Calle San Pablo con Serrano

En la cartografía se indica como sector con riesgo alto de inundación. En la actualidad el colector es insuficiente para la evacuación de las aguas lluvias, por lo tanto este corresponde a un punto conflictivo aún no resuelto.

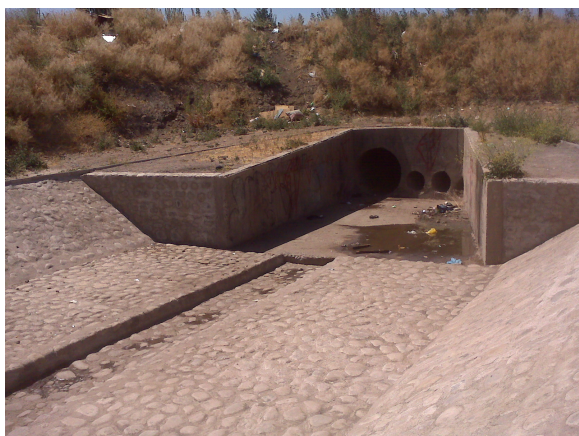
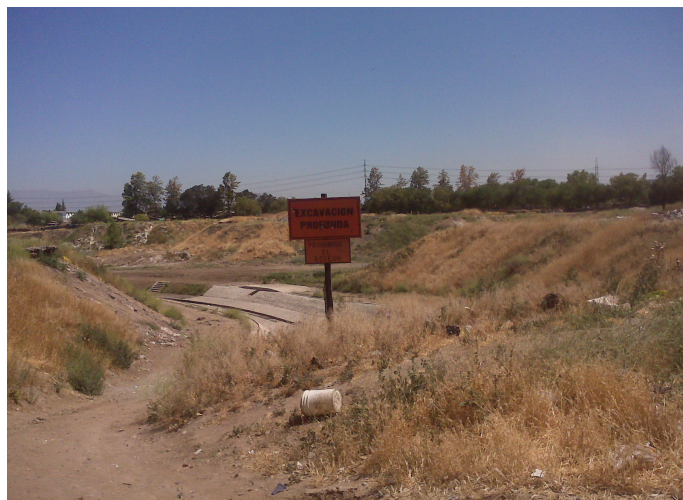
#### **Fotografía:** Sector La Hondanada

En la actualidad el Ministerio de Obras Públicas se encuentra realizando obras de evacuación y drenaje de aguas lluvias, que permiten definir redes primarias y secundarias, así como las medidas para el control aluvional. Con esto se da cuenta de un factor ambiental relevante en el desarrollo urbano, referido a la protección del territorio y de la población ante la vulnerabilidad urbana por riesgos de origen natural. Por ejemplo: la Construcción del Parque La Hondonada que corresponde a este punto de terreno, además, de la Construcción del Parque La Aguada en la Región Metropolitana y el Colector Barrios Bajos de Valdivia, en la Región de Los Ríos.

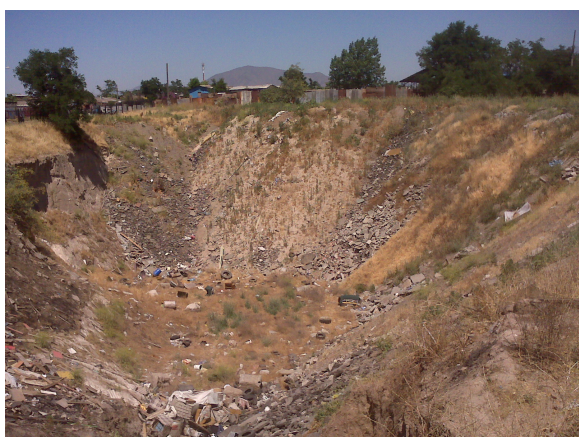
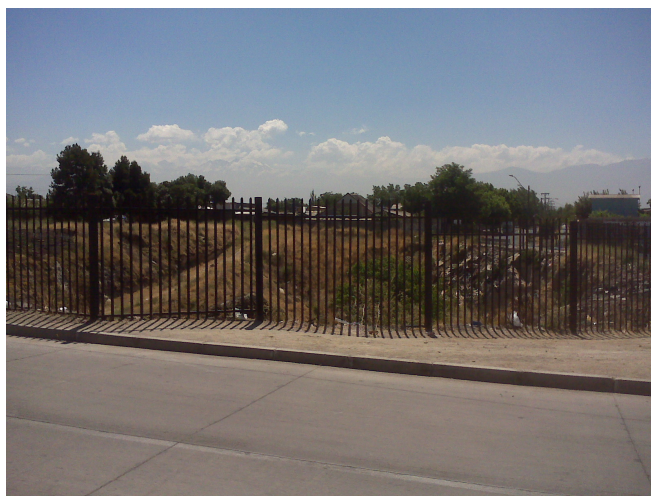
**Fotografía:** Calle San Andrés con San Francisco

Este punto se visualiza concretamente obras realizadas para disminuir y evitar los impactos por las precipitaciones, con la construcción de dos pozos de absorción. Esta zona no representa riesgo alto, concordando con clasificación realizada por el proyecto OTAS, en la cual le asignan un nivel bajo frente a la amenaza de inundación.
