CONSOLIDADO

# **SISTEMAS FRONTALES 26 AL 28 DE AGOSTO 2005**

Santiago, Chile – Agosto de 2009

*Unidad Riesgos de Origen Natural*

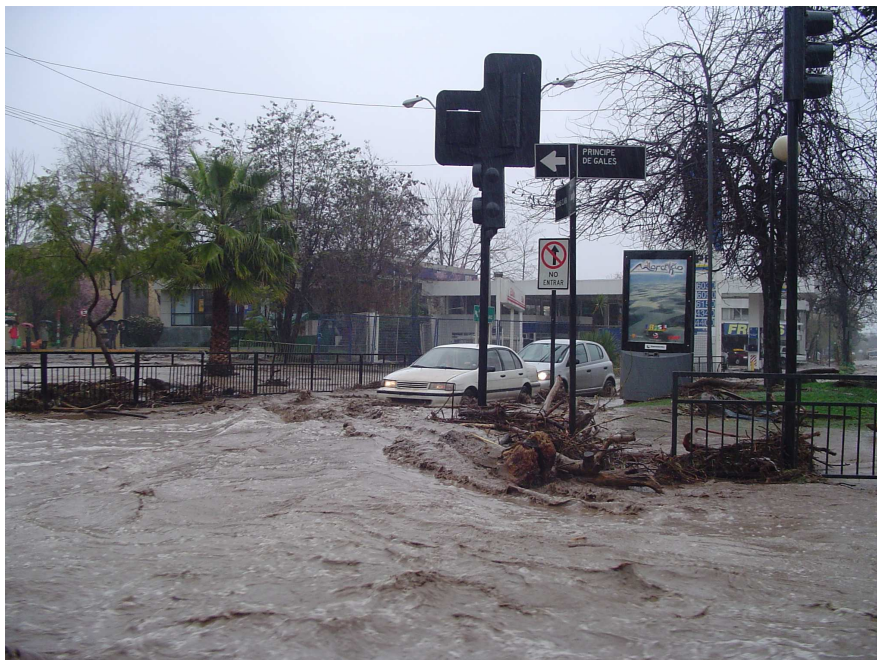
**Fotografía 3: Calles convertidas en torrentes. Sector Príncipe de Gales, comuna La Reina.**

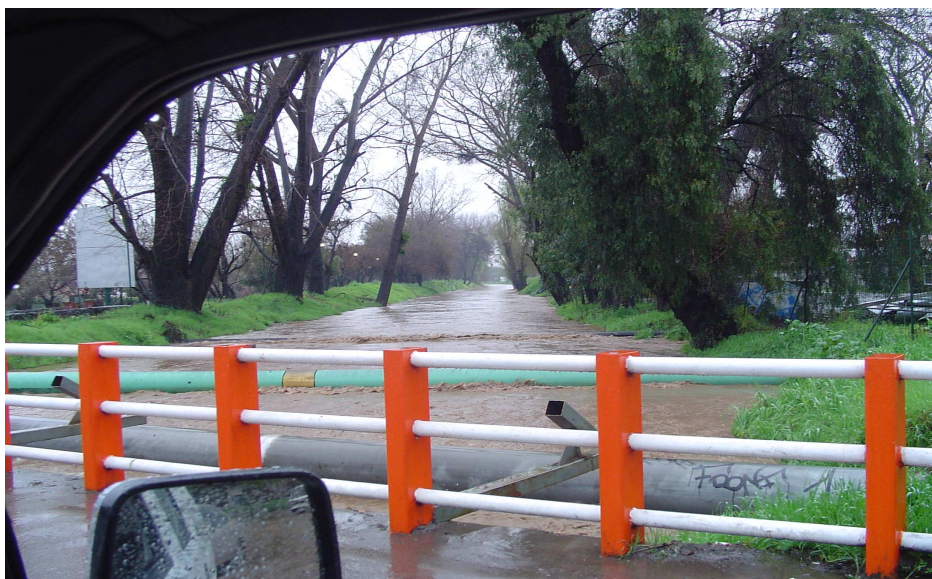
**Canal San Ramón.** Presentó desborde en Príncipe de Gales con Salvador Izquierdo, inundado estacionamiento subterráneo y bodegas de Supermercado Unimarc. Calles Príncipe de Gales, Reina Victoria, La Cañada, Mateo de Toro Y Zambrano, Aguas Claras, Echenique, Ramón Laval, Monseñor Edwards, Loreley, Santa Rita, Vista Hermosa, Presidente Ovalle, Vía Regina, Simón Bolívar, inundadas. En calle Florencio Barrios con Axel Munthe anegó viviendas de calles Axel Munthe, Poeta Angel Cruchaga.

**Fotografía 4: Canal San Carlos con su caudal al máximo. Vista desde Príncipe de Gales hacia el sur.**

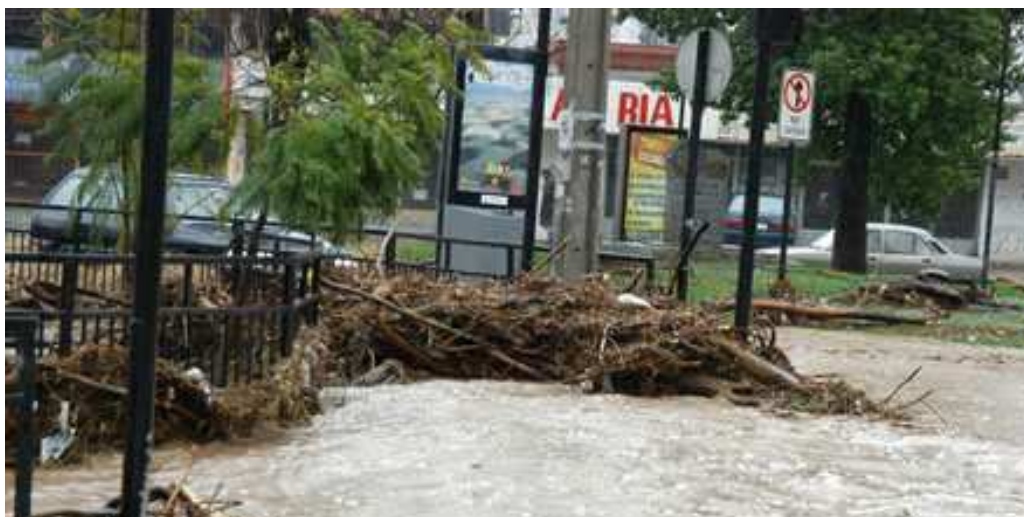
**Fotografía 5: Acumulación de escombros y ramas en zona de Príncipe de Gales con Salvador Izquierdo, comuna de La Reina.**

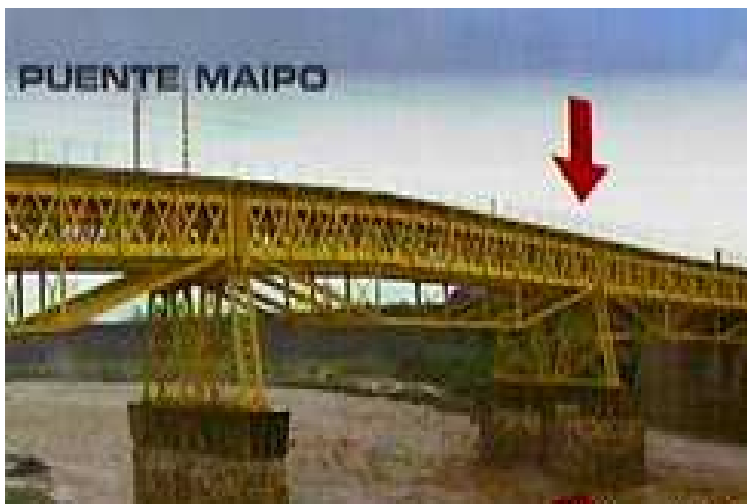
El aumento de caudal del río Maipo produjo la inclinación de una de las ceapas que sostiene el puente ferroviario sobre ese río, lo que obligó a la suspensión del servicio de Ferrocarriles y Metrotren, habilitándose un servicio especial de traslado de pasajeros por medio de buses en ese tramo afectado.

**Fotografía 6:** Vista que muestra el punto donde fue afectada la línea férrea en el puente Maipo.

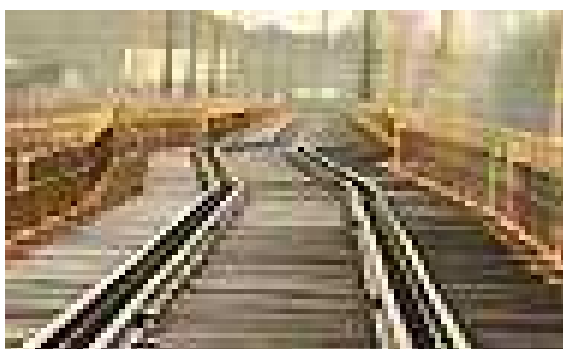
**Fotografía 7:** Aquí se muestra el daño en la vía férrea.

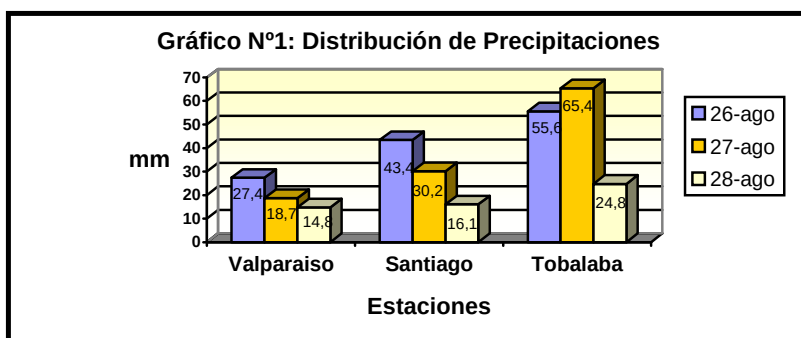
En aproximadamente 50 horas la estación de Tobalaba, ubicada en la zona precordillerana de Santiago, registró 145,8 mm, equivalentes al 42% de lo que llueve durante un año normal en dicha estación y el día 27 de agosto se concentraron 65.4 mm que representan el 18.8 % de lo que precipita durante un año normal.

La estación de Santiago registró 89,7 mm, equivalentes al 28% de lo que precipita durante un año normal.
