**SISMO DESTRUCTIVO DE  
TOCOPILLA,  
14 NOVIEMBRE 2007**

CONSOLIDADO N° 8

Santiago, Chile – Octubre de 2009

*Unidad Riesgos de Origen Natural*

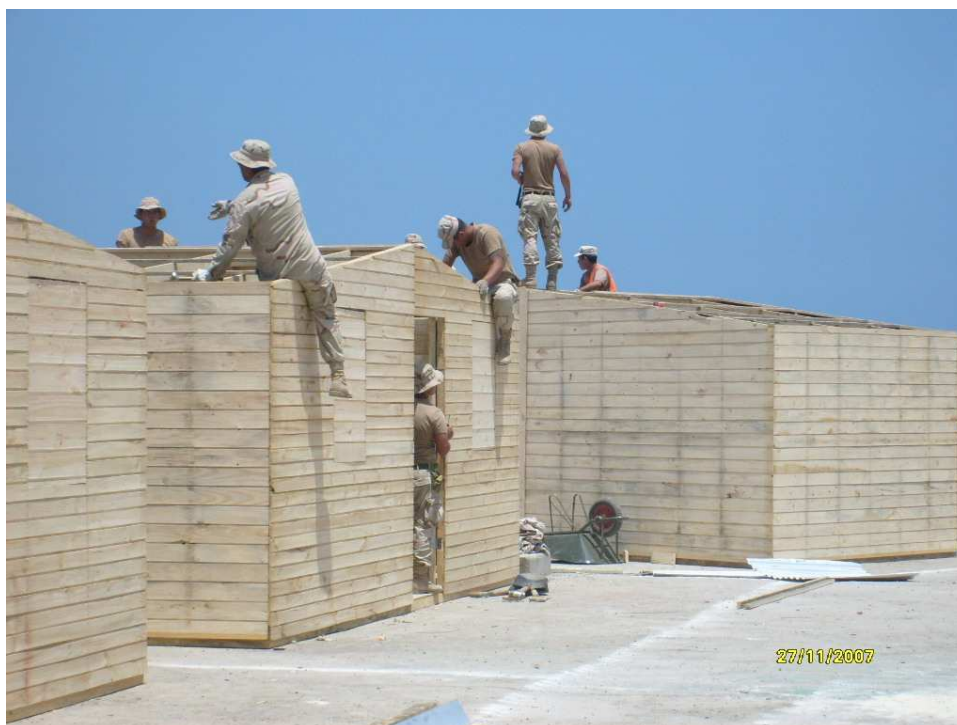
**Fotografía 1:** Instalación de viviendas de emergencia en Tocopilla.

Conocidos los primeros impactos del sismo, se dispuso el envío a la zona de elementos de ayuda para atender a los damnificados, mediante un avión de la FACH. Además el jueves 15 de noviembre, se dispuso el envío de las primeras 100 viviendas de emergencia, a las cuales se suman 400 en el transcurso de las próximas horas. La instalación de las viviendas se muestra en las fotografías 1 y 2.

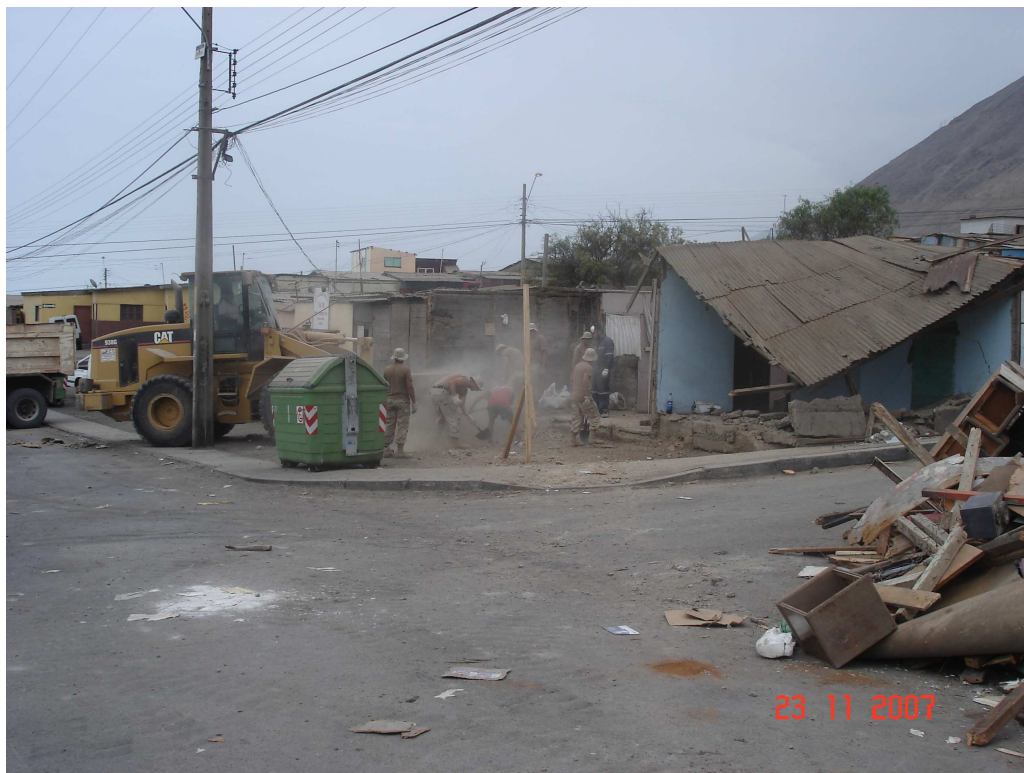
**Fotografía N° 4:** Trabajo de remoción de escombros.

Se mantienen los trabajos de remoción de escombros, con personal y maquinaria del Ejército, Municipio y empresas mineras, apoyados por personal de Bomberos, como se ilustra en la fotografía Nº 4.

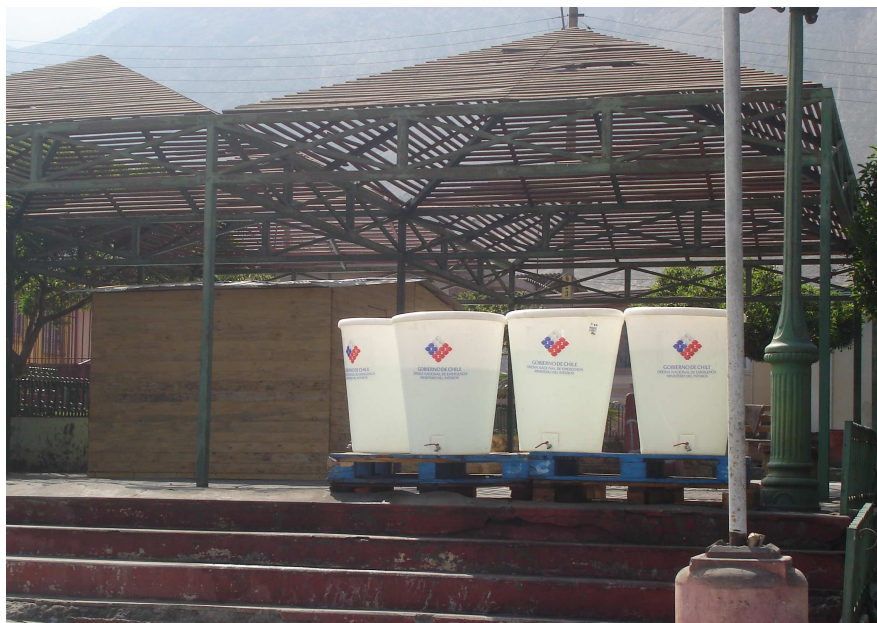
**Fotografía N° 5:** Estanques para agua potable.

- b. **Agua potable:** El suministro de agua potable en la localidad de Tocopilla fue cortado debido a las múltiples fallas en la red de distribución, los puntos más críticos fueron abastecidos por camiones aljibes, con apoyo de Bomberos y del Ejército. La normalidad en el suministro retornó el día 17 de noviembre, siendo abastecidas prácticamente la totalidad de las localidades afectadas. Algunas de las soluciones provisionales para abastecer de agua potable a la población, se muestra en la fotografía Nº 5.

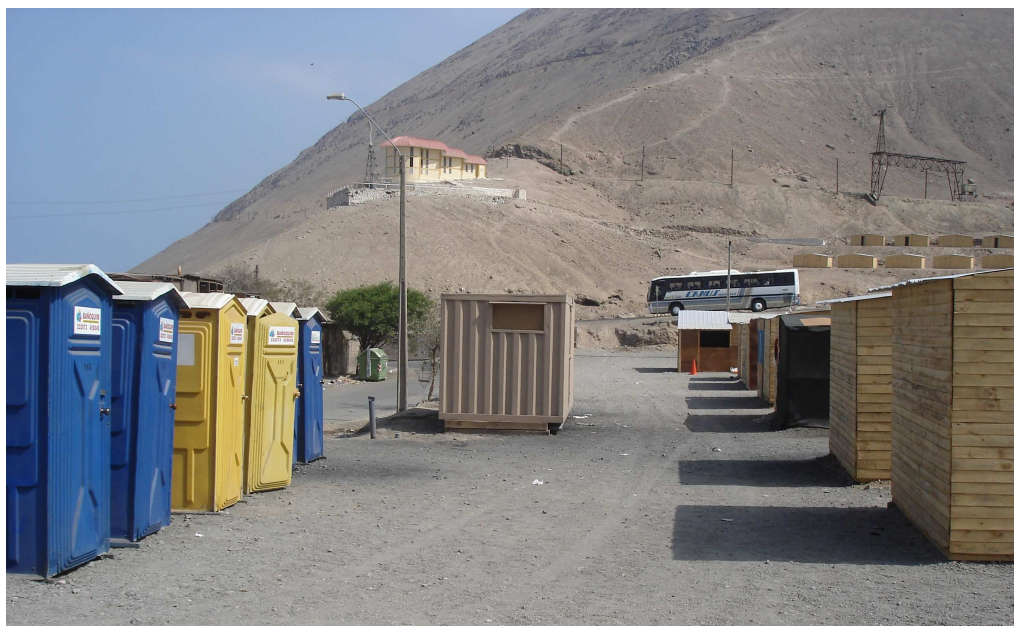
**Fotografía N° 6:** Baños químicos instalados.

- c. Servicios Sanitarios: La red de alcantarillado fue afectada en la ciudad de Tocopilla. Desde que comenzó la emergencia se procedió a la instalación de baños químicos, como se muestra en la figura N° 6, en los diferentes barrios afectados, disponiendo en total alrededor de 185 baños.
