**SISMO DESTRUCTIVO DE  
TARAPACÁ,  
13 JUNIO 2005**

CONSOLIDADO N° 3

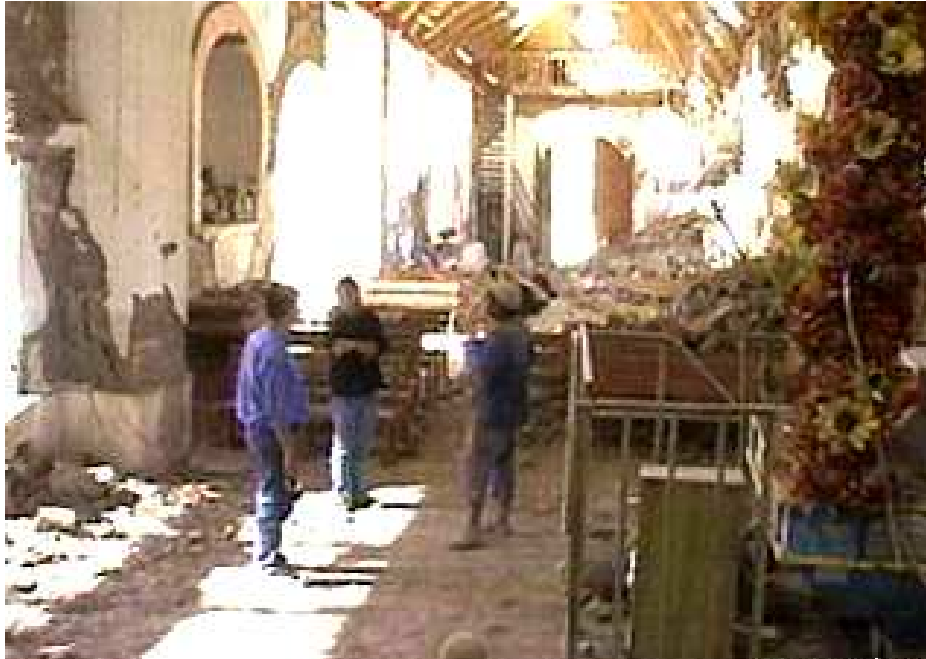
**Fotografía 2: Vaciamiento de muros en Iglesia San Lorenzo de Tarapacá.**

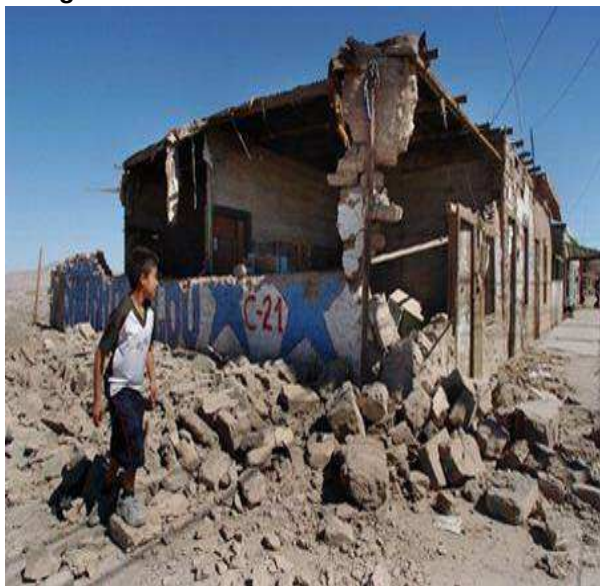
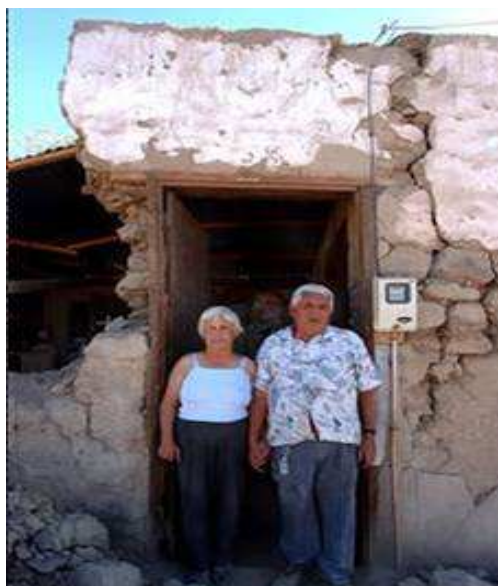
**Fotografía 3: Vivienda de adobe inhabitable en Tarapacá.**

Por otro lado, el SERVIU reportó 803 viviendas destruidas, 671 con daño mayor no habitable y 945 con daño menor.

El detalle de los daños que reportaron las viviendas y los afectados se presenta en la **tabla 1** y se ilustra en la fotografía 3.
