**GOBIERNO DE CHILE**  
**OFICINA NACIONAL DE EMERGENCIA**

**INVESTIGACION EN TERRENO:**  
**“ALUVION DEL 23 DE JUNIO DE 2001 Y**  
**MONITOREO SISMICO DEL VOLCAN TACORA**  
**I REGION DE TARAPACA”**

**JUAN CAYUPI YAÑEZ**  
**DEPTO. PROTECCIÓN CIVIL**

**AGOSTO DE 2001**

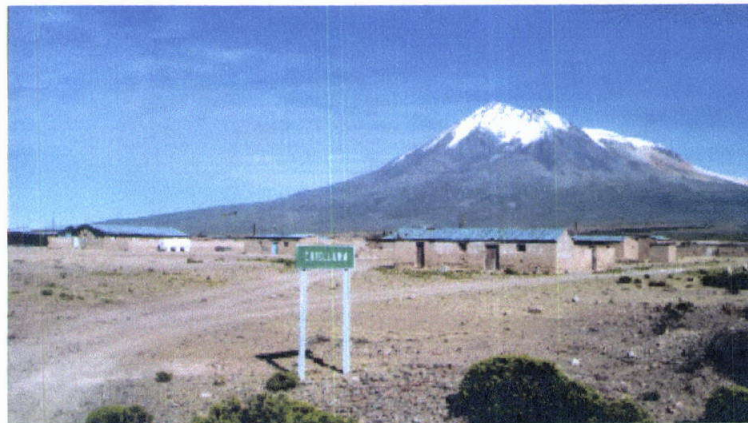
*Fig 3: Poblado de Chislluma, próximo al valle del mismo nombre, lugar de ocurrencia del aluvión*

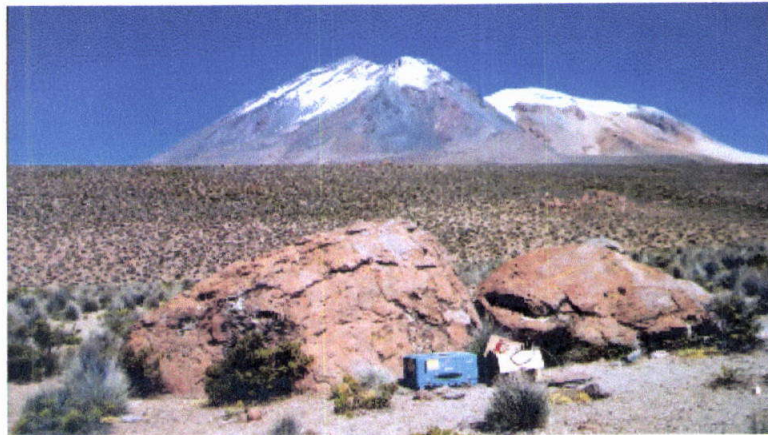
El martes 17 se instaló un sismógrafo en la ladera este del volcán (fig. 5). Posteriormente, se realizó una observación del valle por donde ocurrió el aluvión desde su origen (fig. 6). El día miércoles 18 se instaló otro sismógrafo en el sector azufreras, costado norte del volcán (fig. 7).

*Fig 5: Estación de Monitoreo Sísmico CHIS, instalado en ladera este del Tacora.*

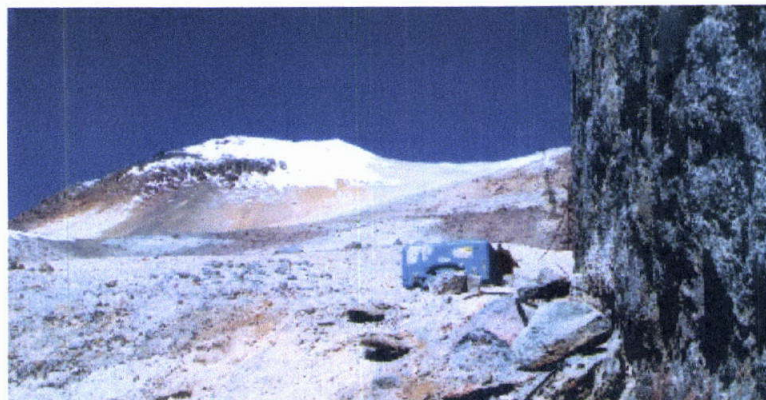
*Fig 7: Estación Sísmica TAC, emplazada en ladera norte del Volcán, en sector Azufreras*

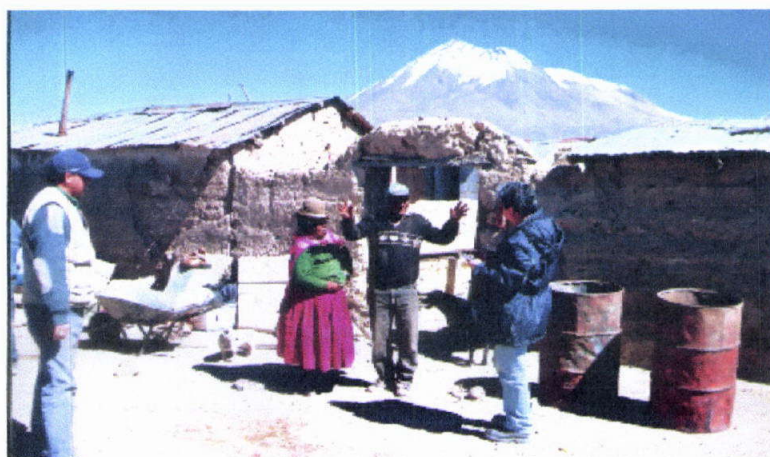
Igual situación vivió Hermógenes Churra quien perdió 12 ovinos al pasar el aluvión a sólo algunos metros de su casa habitación y de corrales de animales (fig. 15). Don Hermógenes relató lo ocurrido: "...como media hora después del temblor se sintió un fuerte ruido que venía por el bofedal. El agua bajó saltando, era de color negro, alcanzamos a sacar parte de los animales y nos fuimos para arriba. Junto con mi esposa pasamos la noche en un refugio, ya que no pudimos pasar para Chislluma donde están nuestros familiares porque el camino quedó tapado con barro. En la mañana del día siguiente nuestros hijos pudieron llegar hasta aquí..." (fig. 16).

*Fig 16: El poblador Hermógenes Churra, junto a su esposa, relata lo vivido tras la ocurrencia del Aluvión*
