REPUBLICA DE CHILE  
MINISTERIO DEL INTERIOR  
OFICINA NACIONAL DE EMERGENCIA  
DEPARTAMENTO PROTECCION CIVIL

OBRAS SABO EN JAPON

MICHIO / OISHI

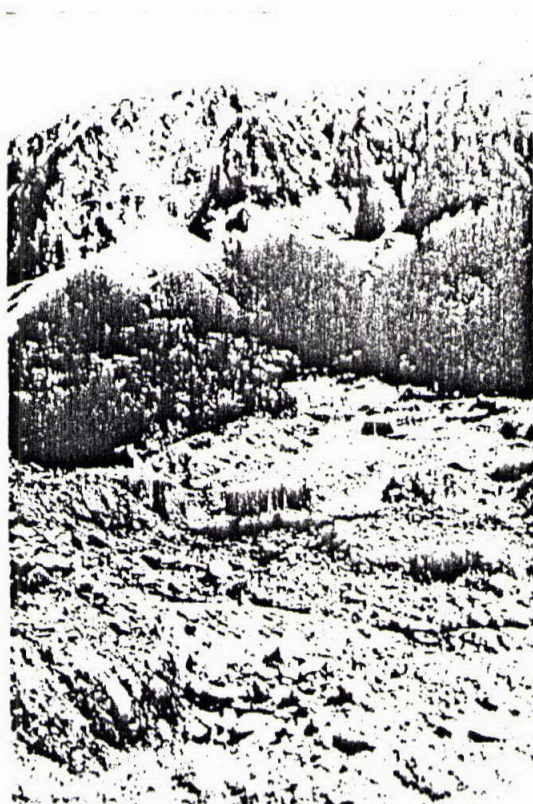
Talud al pie de la montaña Daisen. Comprobando el movimiento de detritos por medio de embalses en etapa. El talud es el área de origen de detritos y gran cantidad de éstos son transportados río abajo en tiempos de fuertes tormentas. (Montaña Daisen, Prefectura Tottori).

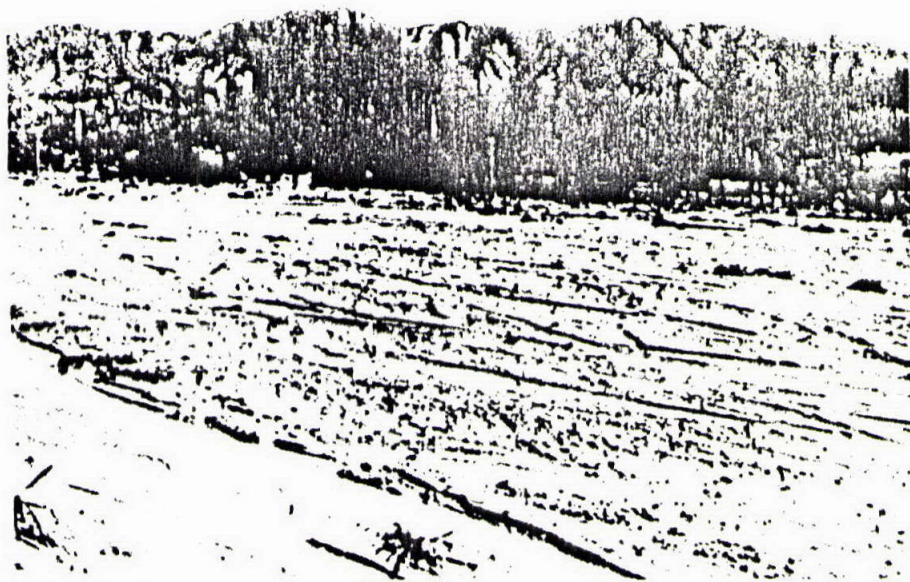
El cauce de un río atestado de detritos que fueron descargados. (Río Agano, Prefectura Niigata, 1967).

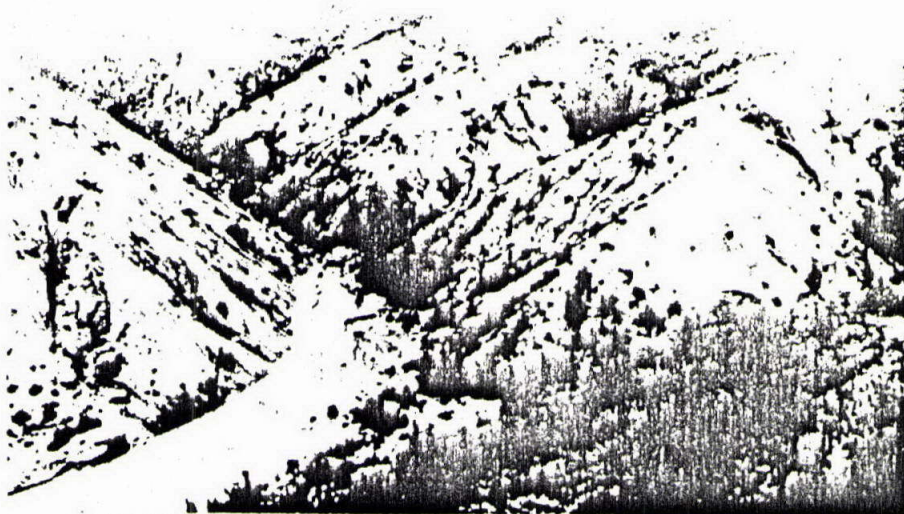
Ladera destruída, antes de la ejecución de los trabajos de ladera. (Ciudad de Nabari, Prefectura Mie).

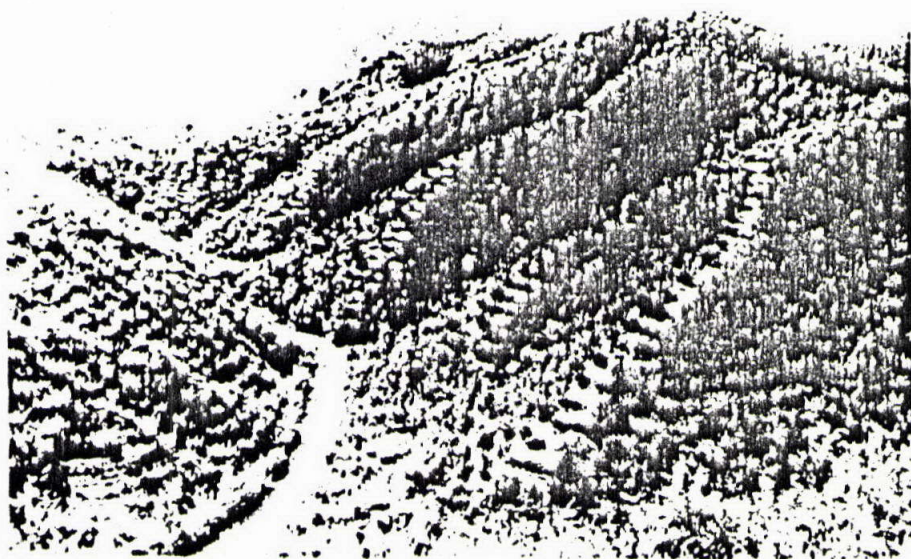
Siete años después de los trabajos de ladera.

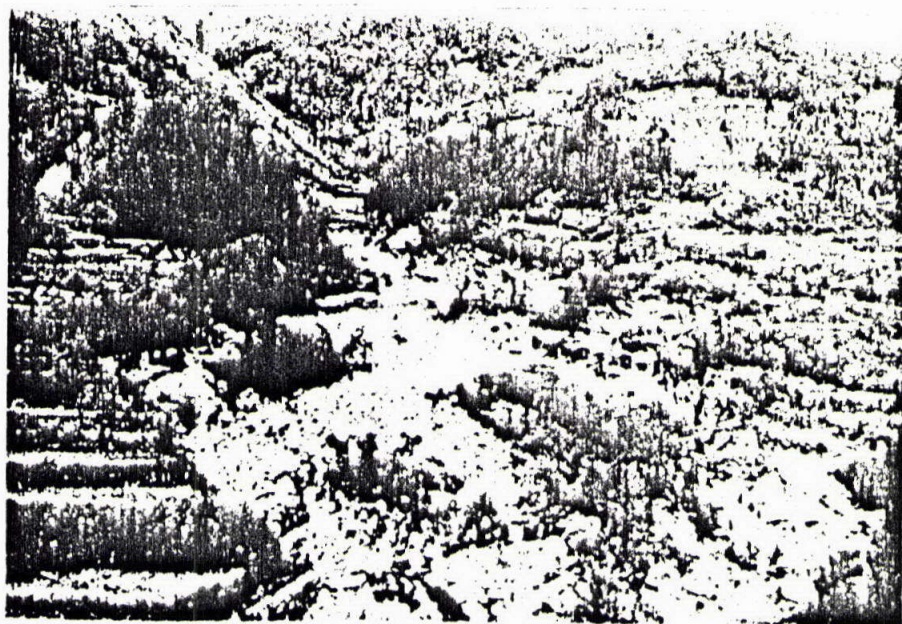
Un valle destruido por la descarga de  
detritos. (Antes de la ejecución de los  
trabajos de canal)  
(Río Haya, Prefectura Niigata).

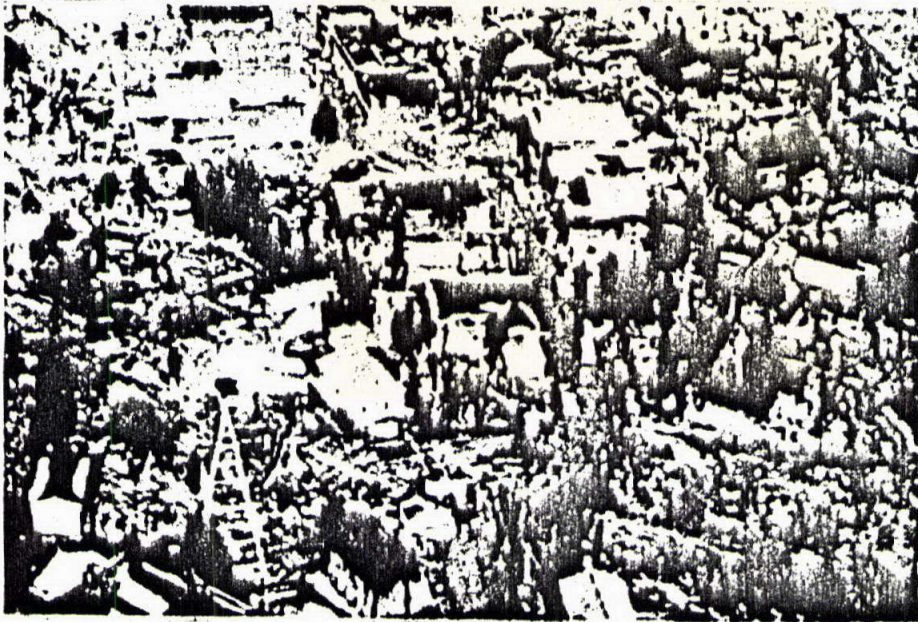
Un deslizamiento de tierra que ocurrió en un área residencial poblada. La ruta que atraviesa el centro del área es desviada en forma de U. (Pueblo de Matsunoyama, Prefectura Niigata).
